Oggetto: Relazione tecnico/musicale concerto di 4 campane in Fa#3 della Parrocchia di San Martino e San Rocco si Scandolara(TV)

Parrocchia di San Martino e San Rocco di Scandolara (TV)

Concerto di 4 campane in Fa#3
fuse da De Poli nel 1963

Il seguente documento è stato redatto dopo il sopralluogo effettuato, dallo scrivente il giorno 21 Novembre 2018 dalle ore 15:00 alle ore 17:30.

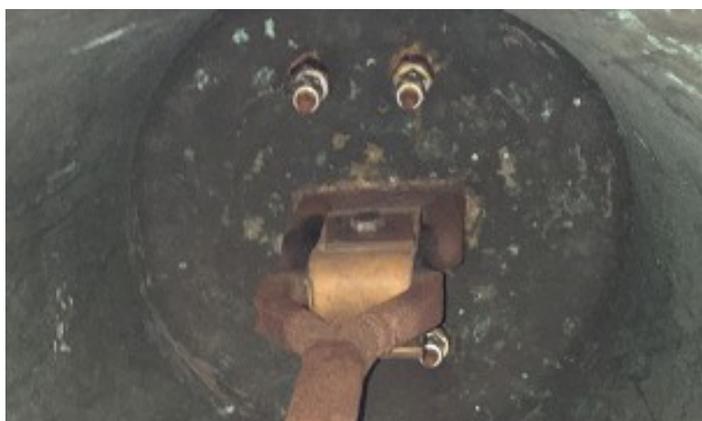
(interno campana II°)

La seconda campana (Sol#3) ha le due maniglie frontali tranciate ed è stata necessaria un operazione di foratura della calotta per consentirne l'aggancio al ceppo.

Con un'operazione di fonderia si potrebbero ricreare le maniglie originali e si potrebbe porre rimedio al danno causato dalla foratura della calotta.

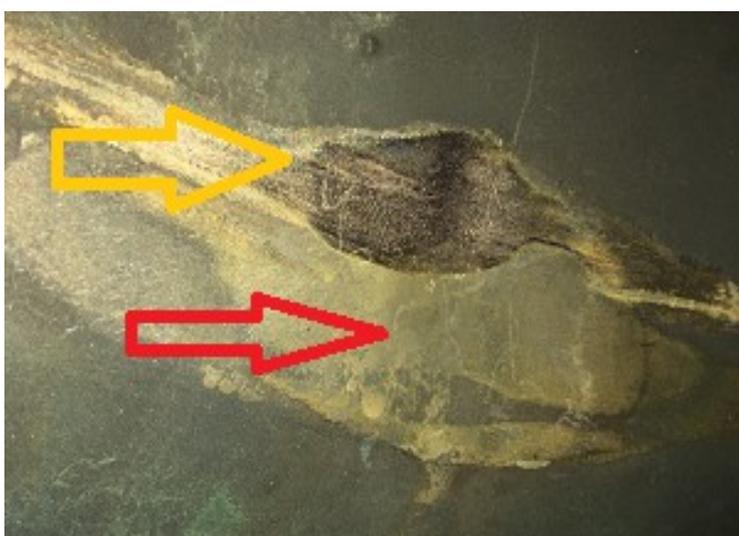
Era abitudine, quando una campana risultava troppo infossata, alzare il battaglio.

In questo modo si pensava di rimandare l'operazione di giratura ma , in verità, si mette in serio pericolo la resistenza del vaso.

Alzando il battaglio non solo si percuote la campana su un punto più sottile e non idoneo, ma si va a stressare un punto già indebolito da usura e forgiatura.

(in rosso primo punto di battuta, in giallo i secondo da battaglio “alzato”)

Nel caso l'installazione attuale esercitasse forze sostenibili dalla torre si potrebbe pensare ad una pesante manutenzione del castello esistente e a tutte le parti meccaniche. Le campane vanno ruotate per avere un nuovo punto di battuta, i battagli sostituiti e la II° campana andrebbe restaurata.

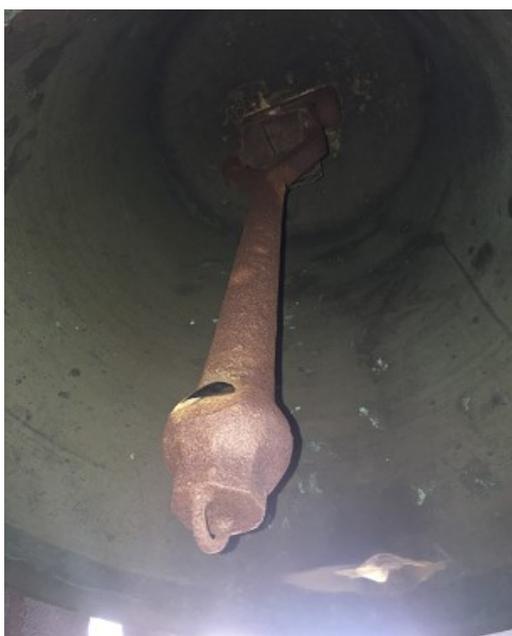
(battaglia III° campana)

Le usure, come si diceva nella parte sulle campane, sono evidenti e molto pronunciate, sintomo di battagli non idonei in peso e misure.

I punti d'impatto di questi battagli superano tutti i 200HB, sintomo di una forgiatura ormai eccessiva e di una durezza negativa per la salute delle campane.

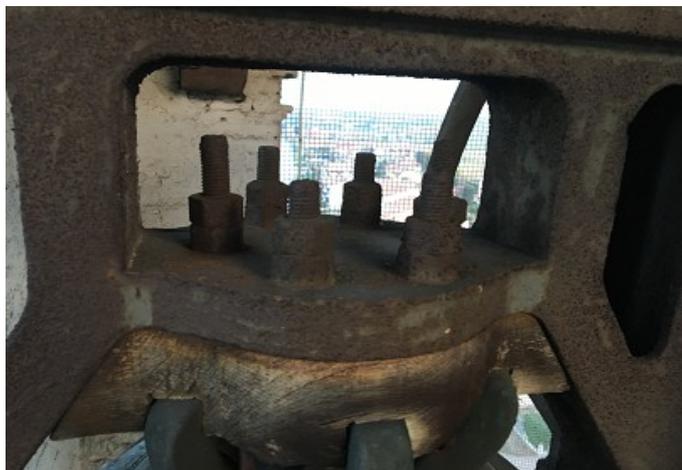
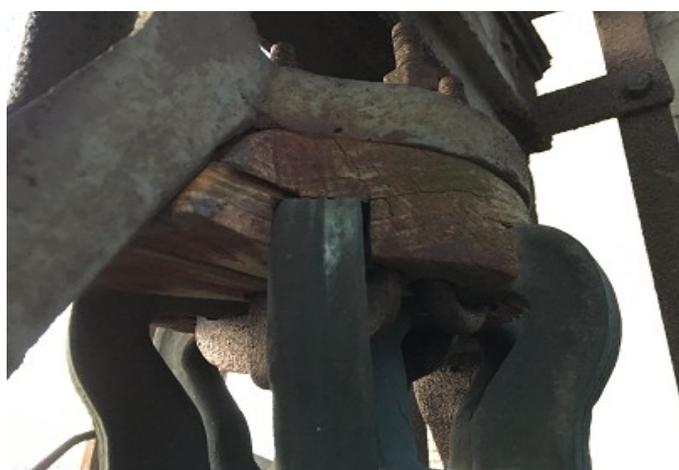
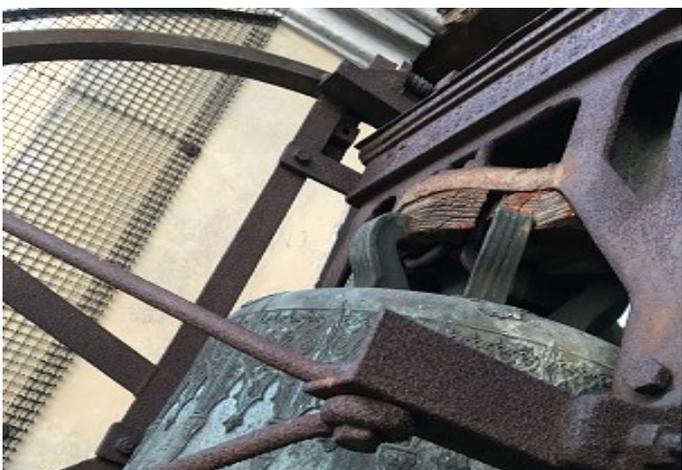
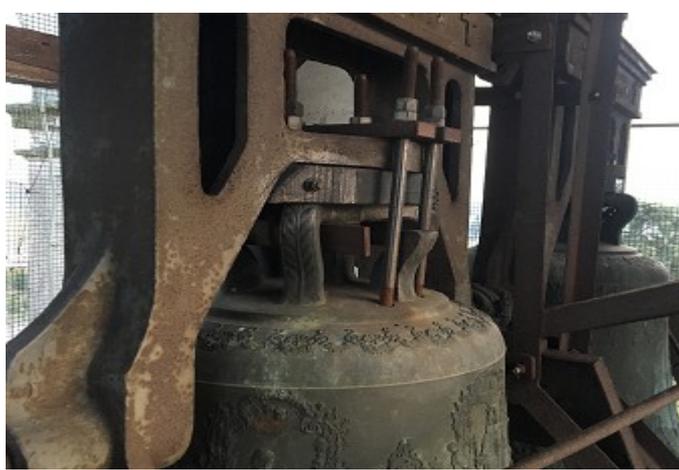
La campana maggiore a una ferramenta più recente ed ancora serrabile, le altre 3 campane hanno cravatte e cavallotti completamente bloccati dallo stato di ossidazione che ne rende impossibile il serraggio
Gli isolatori in legno hanno segni evidenti di usura.

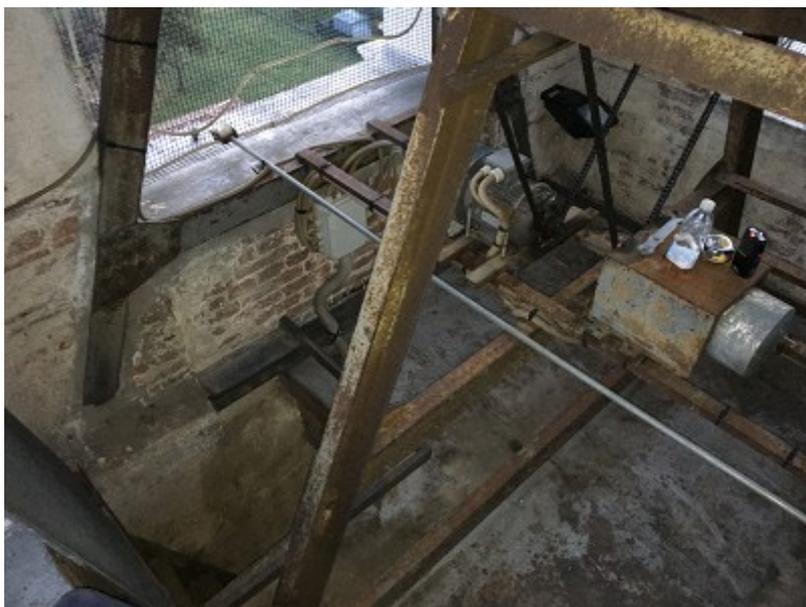
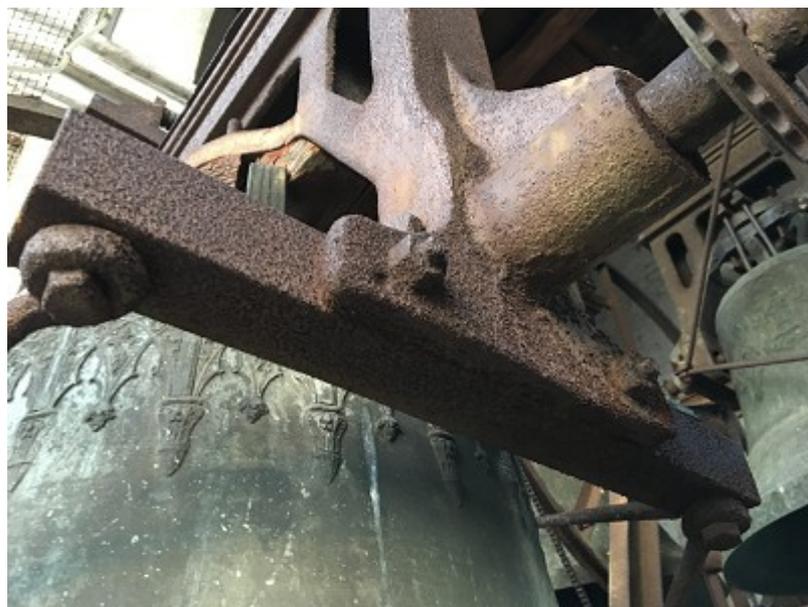
Diversi fazzoletti risultano leggermente deformati, causa di tale situazione sono le tensioni che si vengono a creare durante il suono delle campane .

La situazione più evidente è la quantità di ossidazione ferrosa che c'è su tutti i componenti meccanici.

Ruote,Ceppi, ferramente e telaio sono completamente ricoperti da ruggine.

Alla base del telaio si possono notare alcuni segni del movimento della struttura.
