PROVINCIA DI TREVISO - COMUNE DI ZERO BRANCO
località SCANDOLARA

PROGETTO di
RESTAURO e RISANAMENTO CONSERVATIVO
del CAMPANILE della
CHIESA di SAN MARTINO VESCOVO
Parrocchia di Scandolara

RELAZIONE ILLUSTRATIVA

DATA: Febbraio 2021

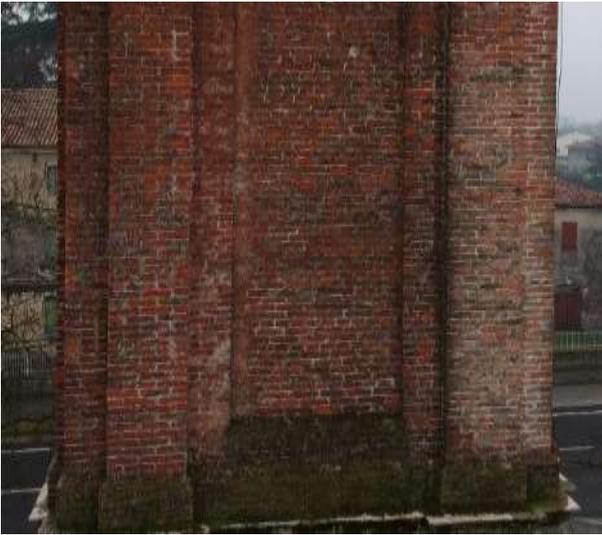
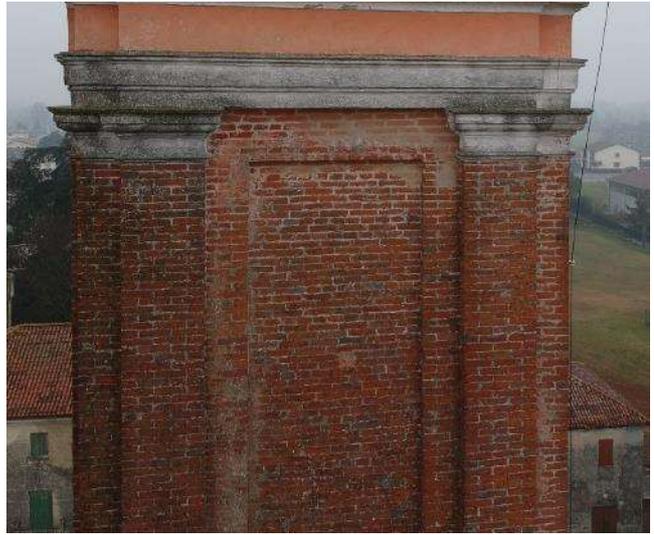
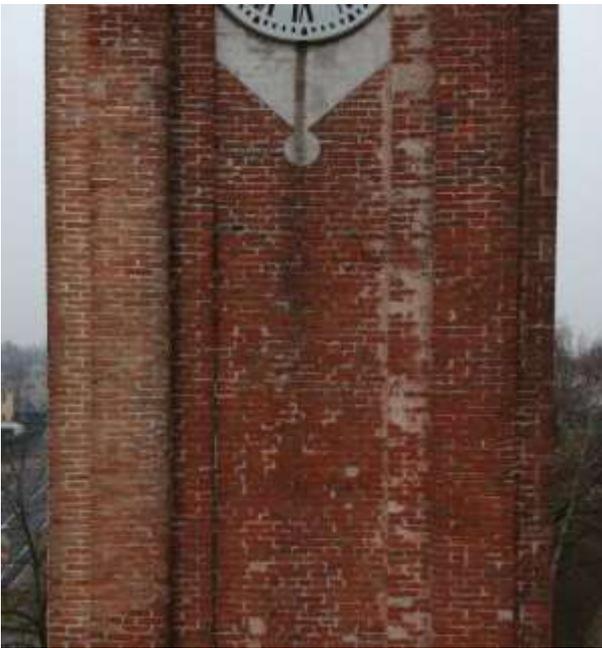
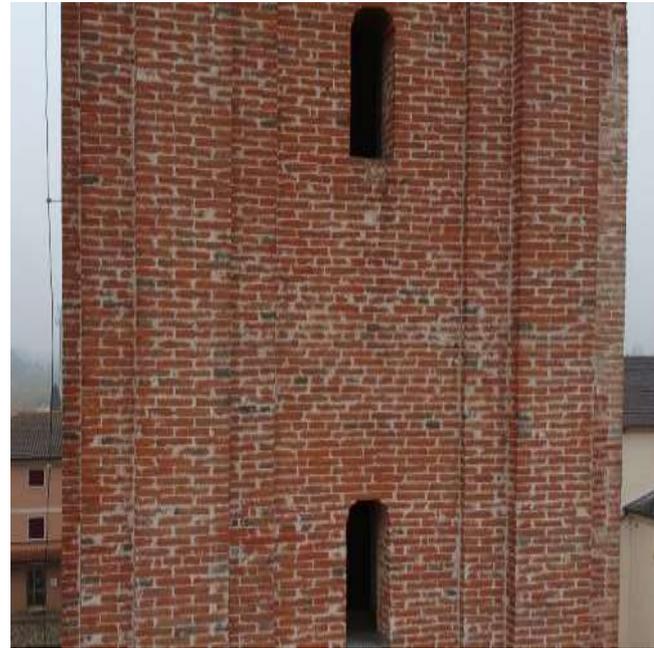
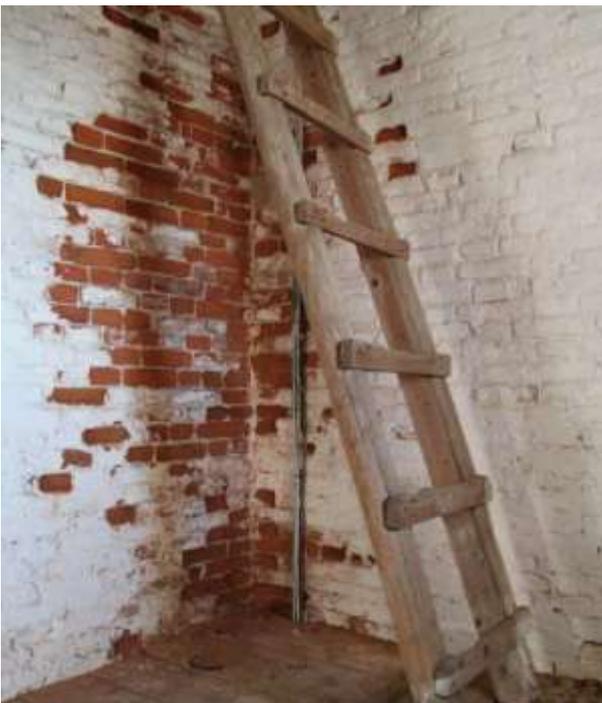
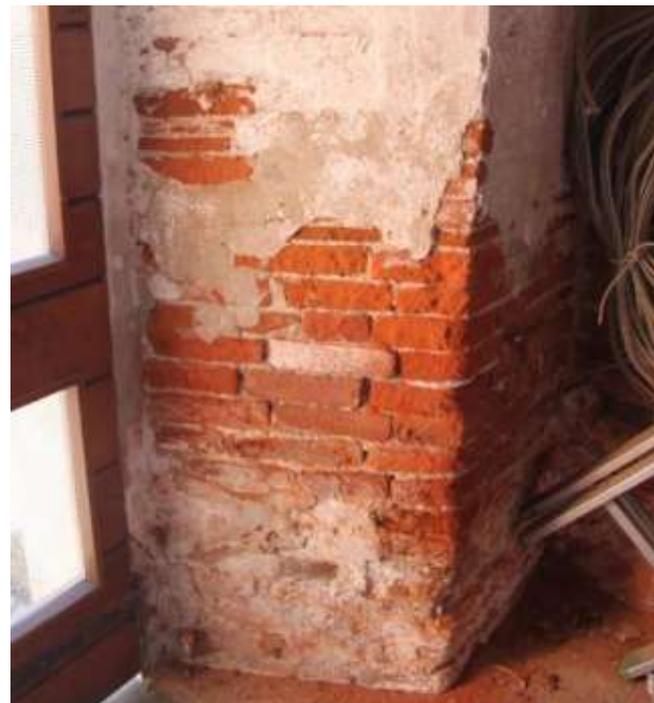
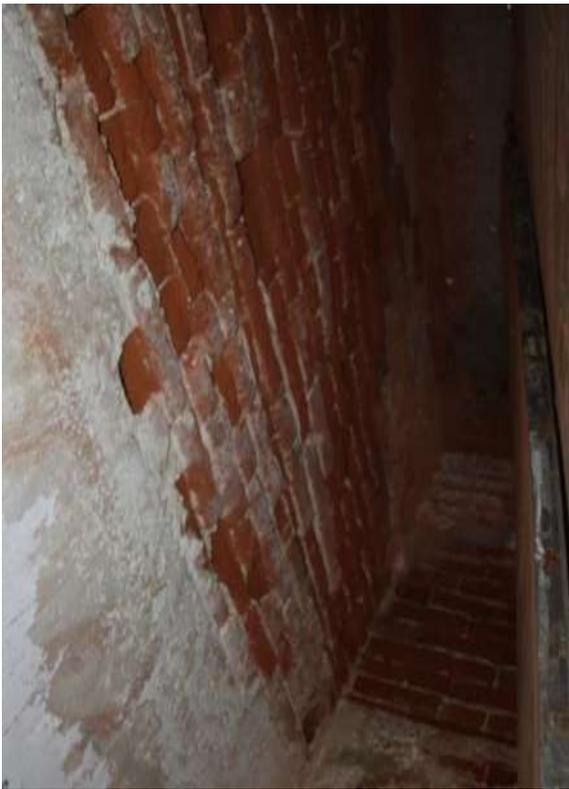
Il rilievo ha evidenziato nella parete nord, una evidente forma di degrado costituita da scagliature e distacco delle porzioni superficiali degli elementi in laterizio.

- sub-florescenza con frantumazione in scaglie e polvere della parte superficiale del laterizio (scagliature e distacchi) concentrate soprattutto nelle murature interne,
- mancanza e disgregazione di elementi in cotto,
- lesioni e fessurazioni sul fusto e sulla cella campanaria,
- patina biologica dovuta alla presenza di muschi e licheni,
- macchie causate da ruscellamento e imbrattamento della superficie esterna per percolazione idrica,
- deposito di polveri coerenti e aderenti al

- **intervento in_20** – MICROCUCITURE in ACCIAIO (cfr. tariffa **020** Elenco prezzi unitari):
 - realizzazione di microcuciture in acciaio inox eseguite sulla muratura di laterizio faccia a vista fessurata o in presenza di lesioni profonde mediante perforazione con trapano a rotazione, secondo indicazioni D.L.,

- integrazione e chiusura di brecce e lesioni mediante tecnica a “*scuci-cuci*” di piccoli tratti, previa adeguata puntellazione delle zone adiacenti, eseguite per la profondità necessaria a garantire l’adeguato consolidamento statico, utilizzando elementi in laterizio di recupero di fattezza simile a quelli del paramento (per forma, dimensione e colore),

- **intervento in_8** - CONSOLIDAMENTO della MURATURA – FUGATURA e STILATURA (cfr. tariffa **08** Elenco prezzi unitari):
 - intervento di consolidamento del paramento in mattoni pieni eseguito previa preparazione del supporto mediante asportazione dei giunti di malta di allentamento degradati e delle parti friabili e incoerenti,

- l'intervento prevede, dove necessario, il rifacimento delle connessure a riempimento di vuoti in profondità con impasto di calce ad alta resistenza, con strumenti appropriati in relazione alle dimensioni delle lacune (siringhe, piccole spatole, etc.); la finitura delle connessure dovrà tenere conto della cromia della fugatura esistente e dovrà essere approvata dalla D.L.;

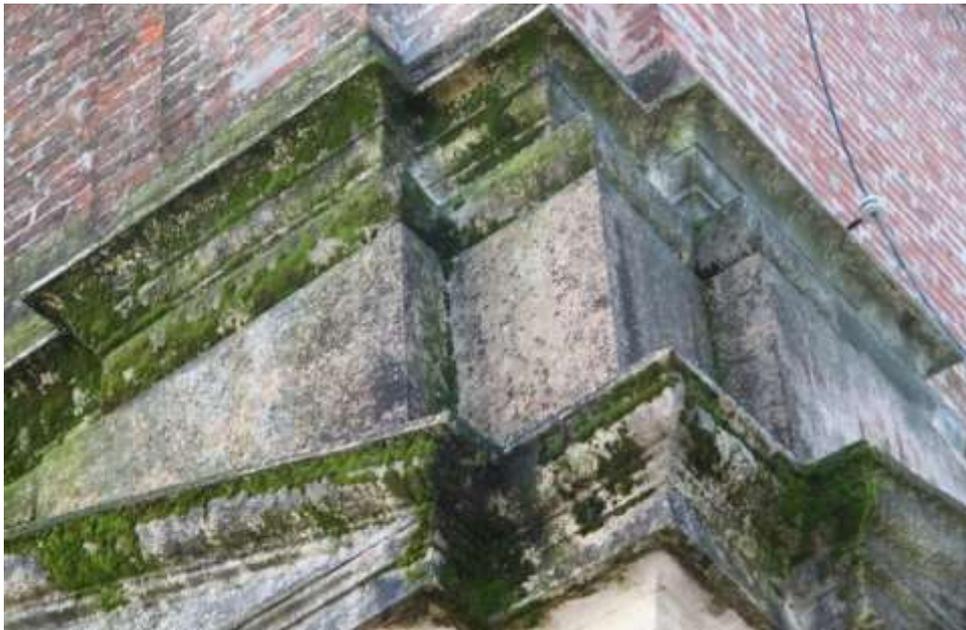
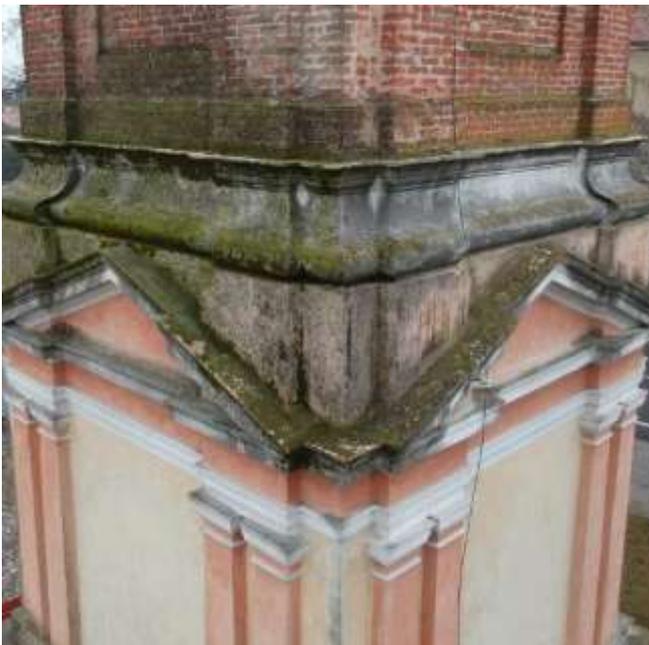
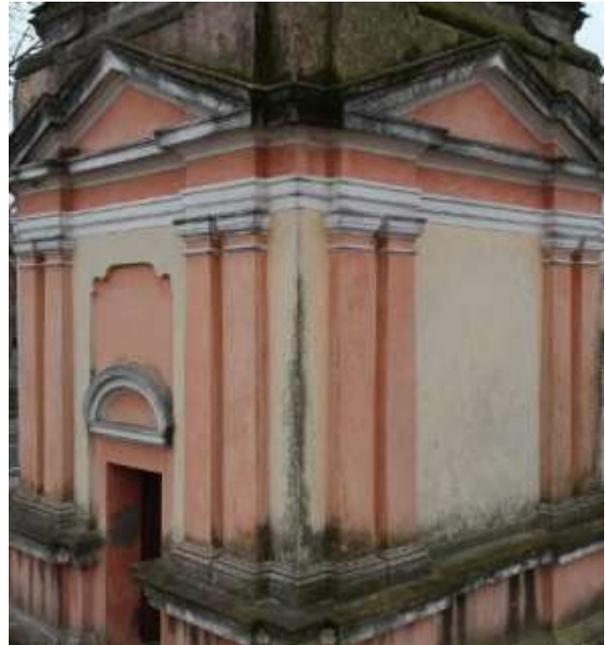
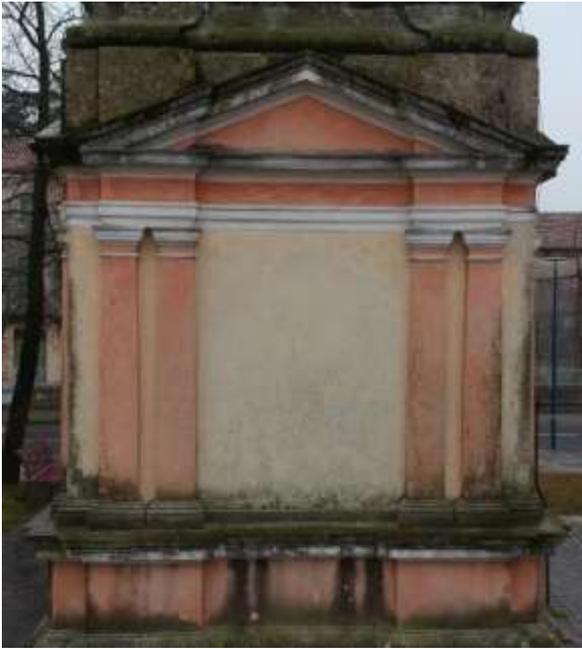
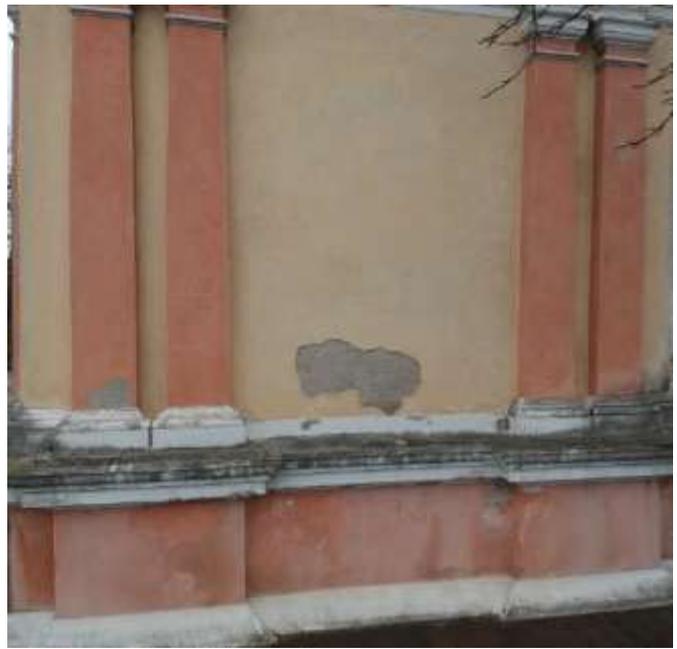
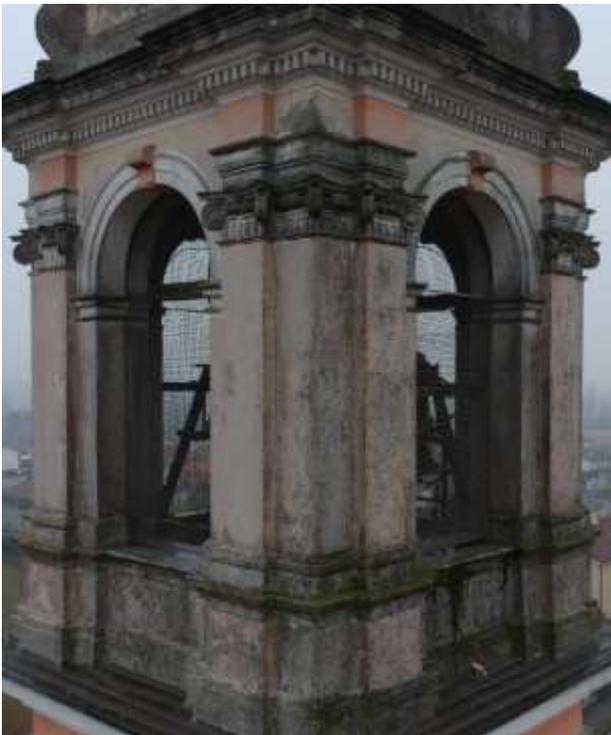
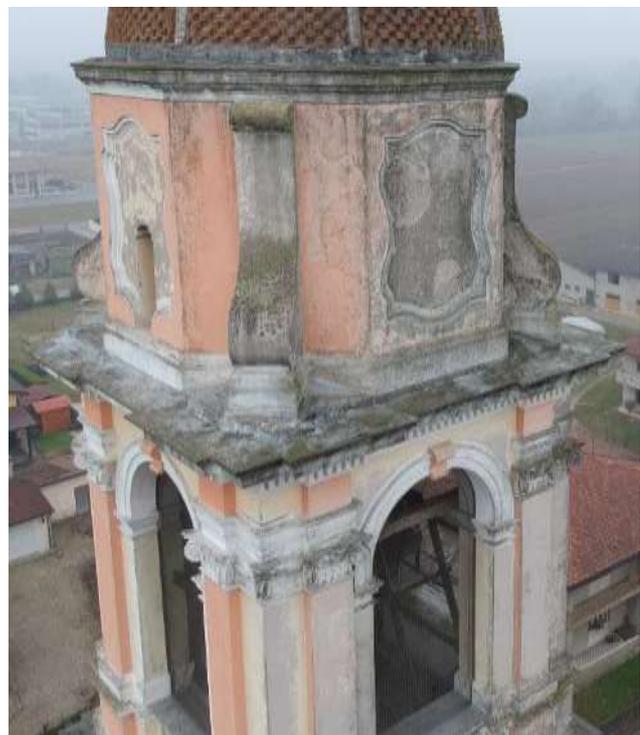
Il deterioramento degli intonaci è evidente su tutte le superfici, così come la presenza di patine di vario tipo. In particolare sono evidenti queste tipologie di degrado:

- patina biologica a causa del dilavamento superficiale per conformazione stessa degli elementi,
- patine nere d'incrostazione (macchie),
- presenza di vegetazione, tracce di muschi e licheni.
- scagliature e distacchi,
- mancanze e/o disgregazioni,
- lesioni e fessurazioni,

- **intervento in_20** – MICROCUCITURE in ACCIAIO (cfr. tariffa **020** Elenco prezzi unitari):
 - realizzazione di microcuciture in acciaio inox eseguite sulla muratura di laterizio intonacata fessurata o in presenza di lesioni profonde mediante perforazione con trapano a rotazione, secondo indicazioni D.L.,

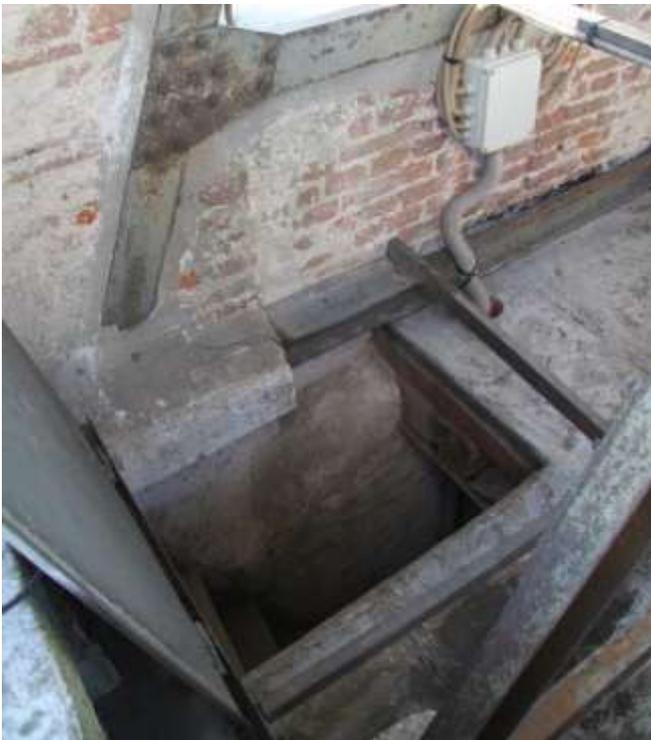
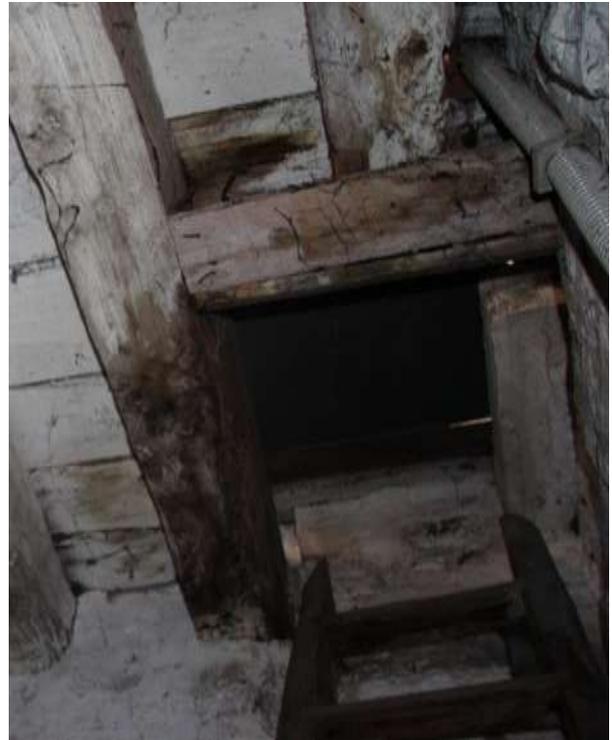
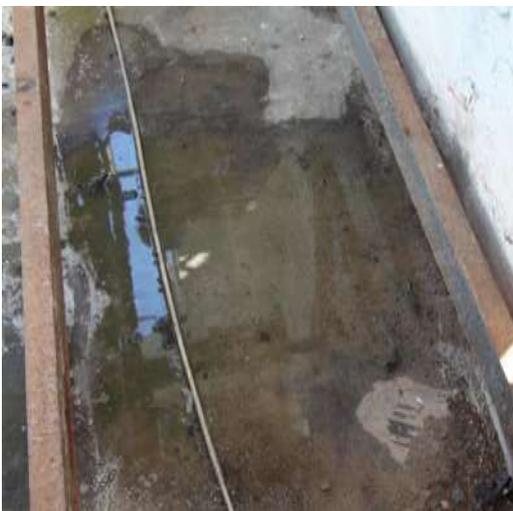
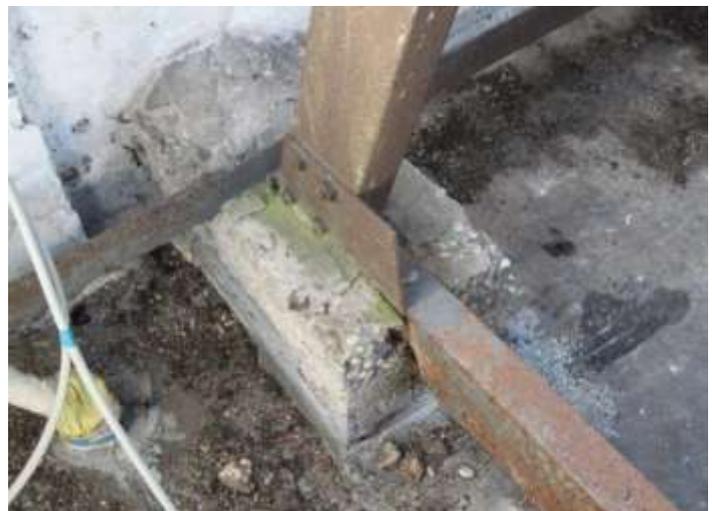
Il rilievo non ha evidenziato particolari forme di degrado, ma il getto cementizio e l'ancoraggio della struttura del castello delle campane al solaio e alla muratura, hanno sicuramente appesantito la struttura esistente. Inoltre le attuali pendenze del getto non permettono il giusto scolo dell'acqua piovana, che entra dai quattro lati aperti e non confluisce correttamente sull'unico foro posto sulla parete nord.

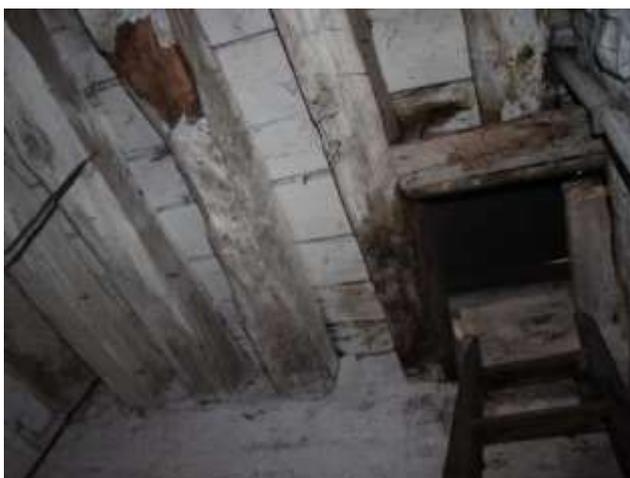
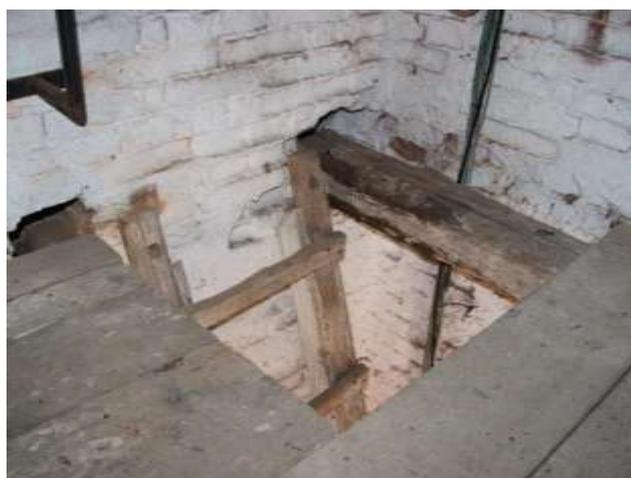
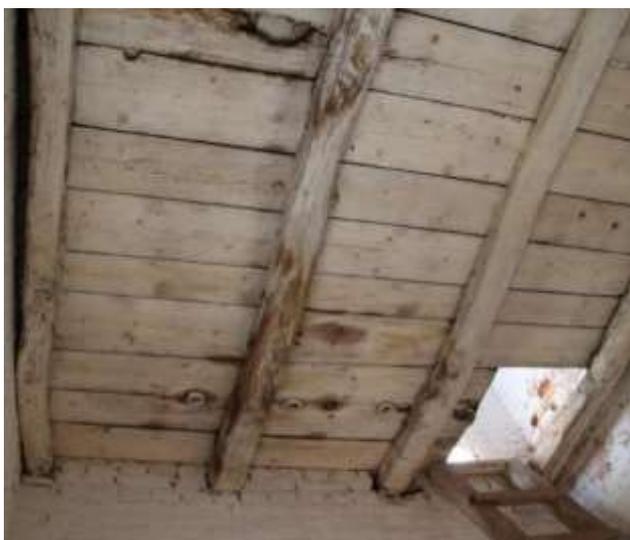
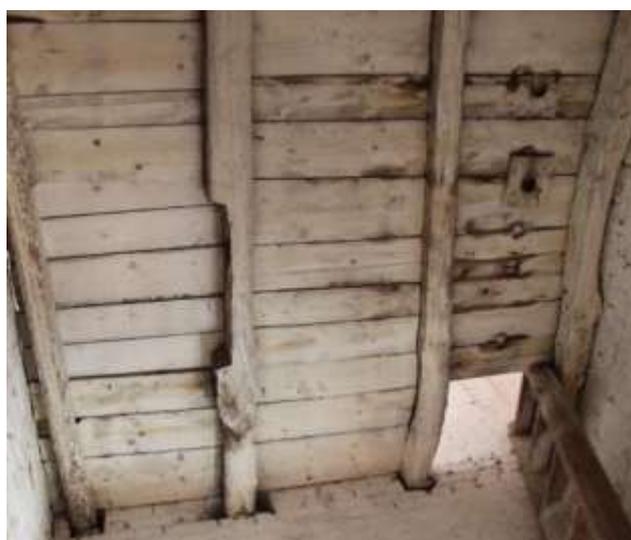
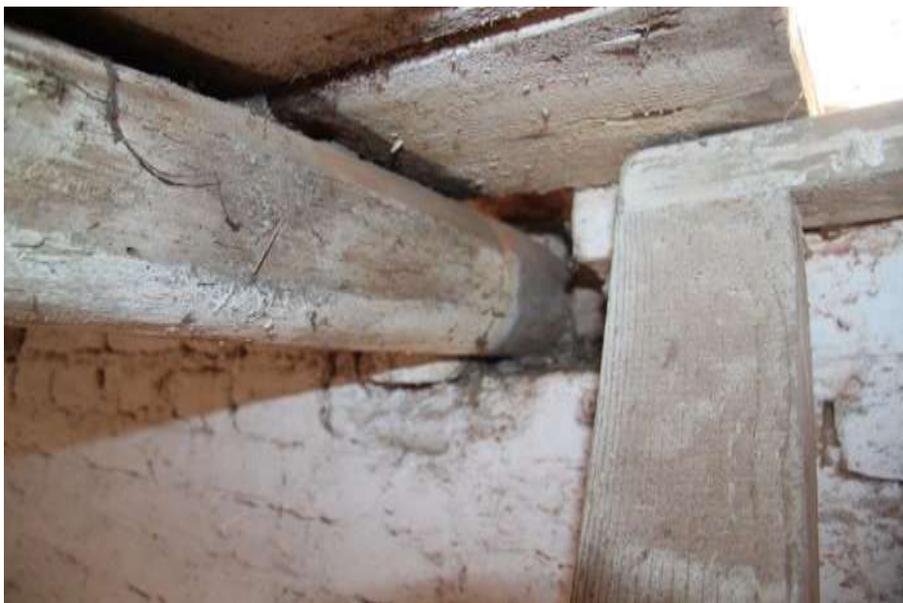
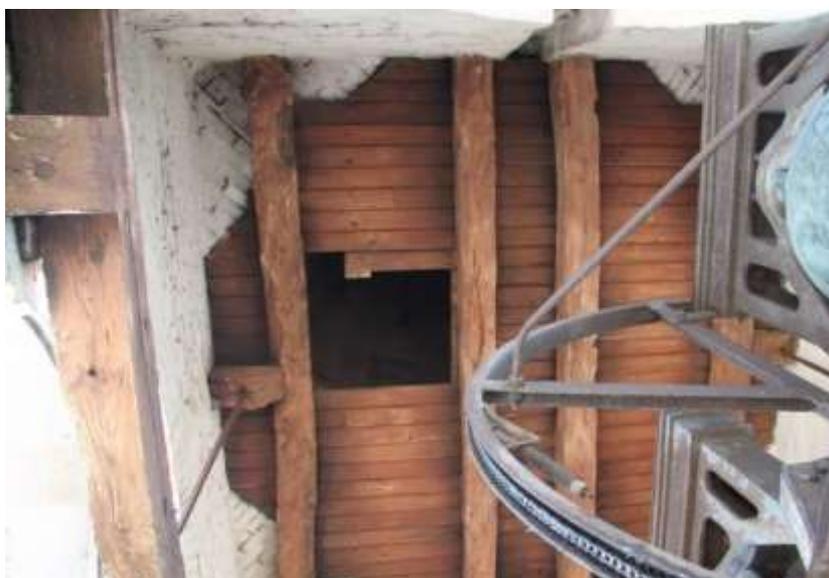
Sui solai in legno sono state riscontrate forme di degrado legate al deterioramento naturale del materiale. In particolare, in determinate porzioni, sono evidenti tracce di erosione presumibilmente dovute a fattori biologici (funghi e tarli). Le parti sottostanti i solai in legno del fusto sono state trattate, così come le murature, con dipintura a base di calce, probabilmente con l'intento di proteggere le superfici e limitare il degrado.

- integrazione e chiusura di brecce e lesioni mediante tecnica a “*scuci-cuci*” di piccoli tratti, previa adeguata puntellazione delle zone adiacenti, eseguite per la profondità necessaria a garantire l’adeguato consolidamento statico, utilizzando elementi in laterizio di recupero di *fattezza* simile a quelli del paramento (per forma, dimensione e colore),

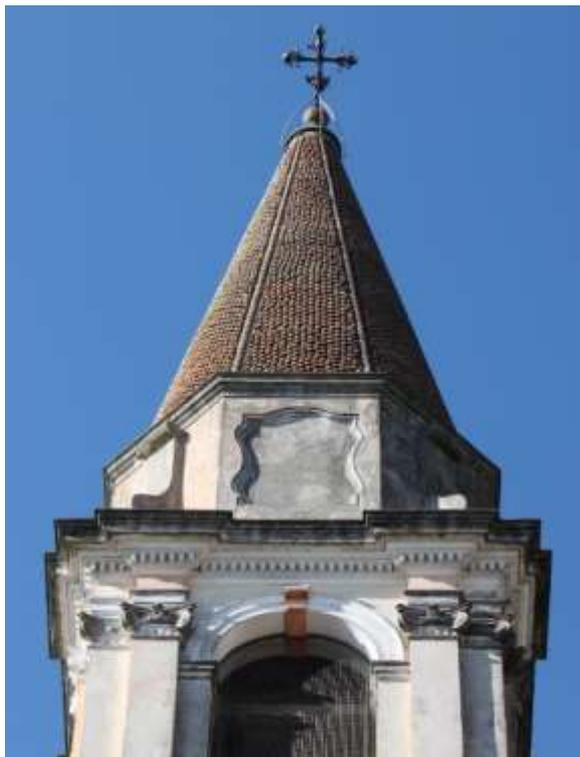
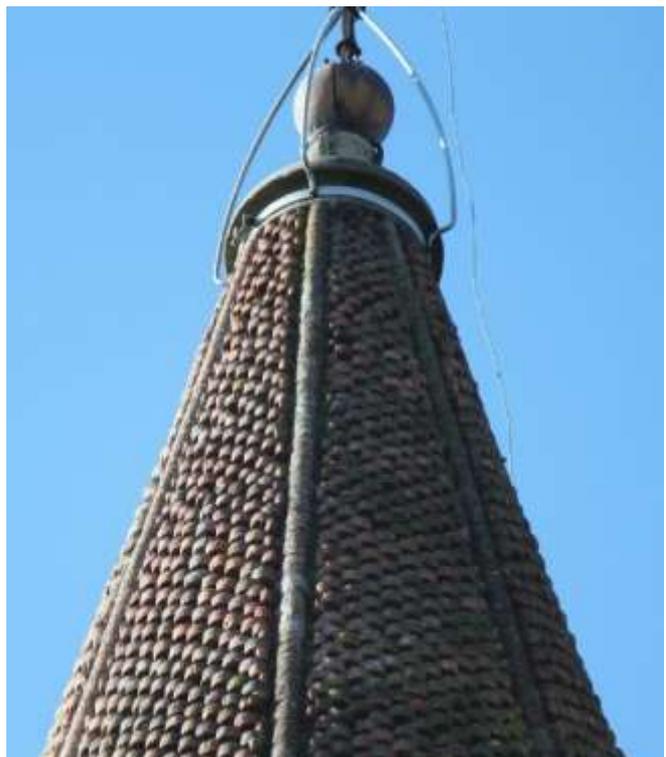
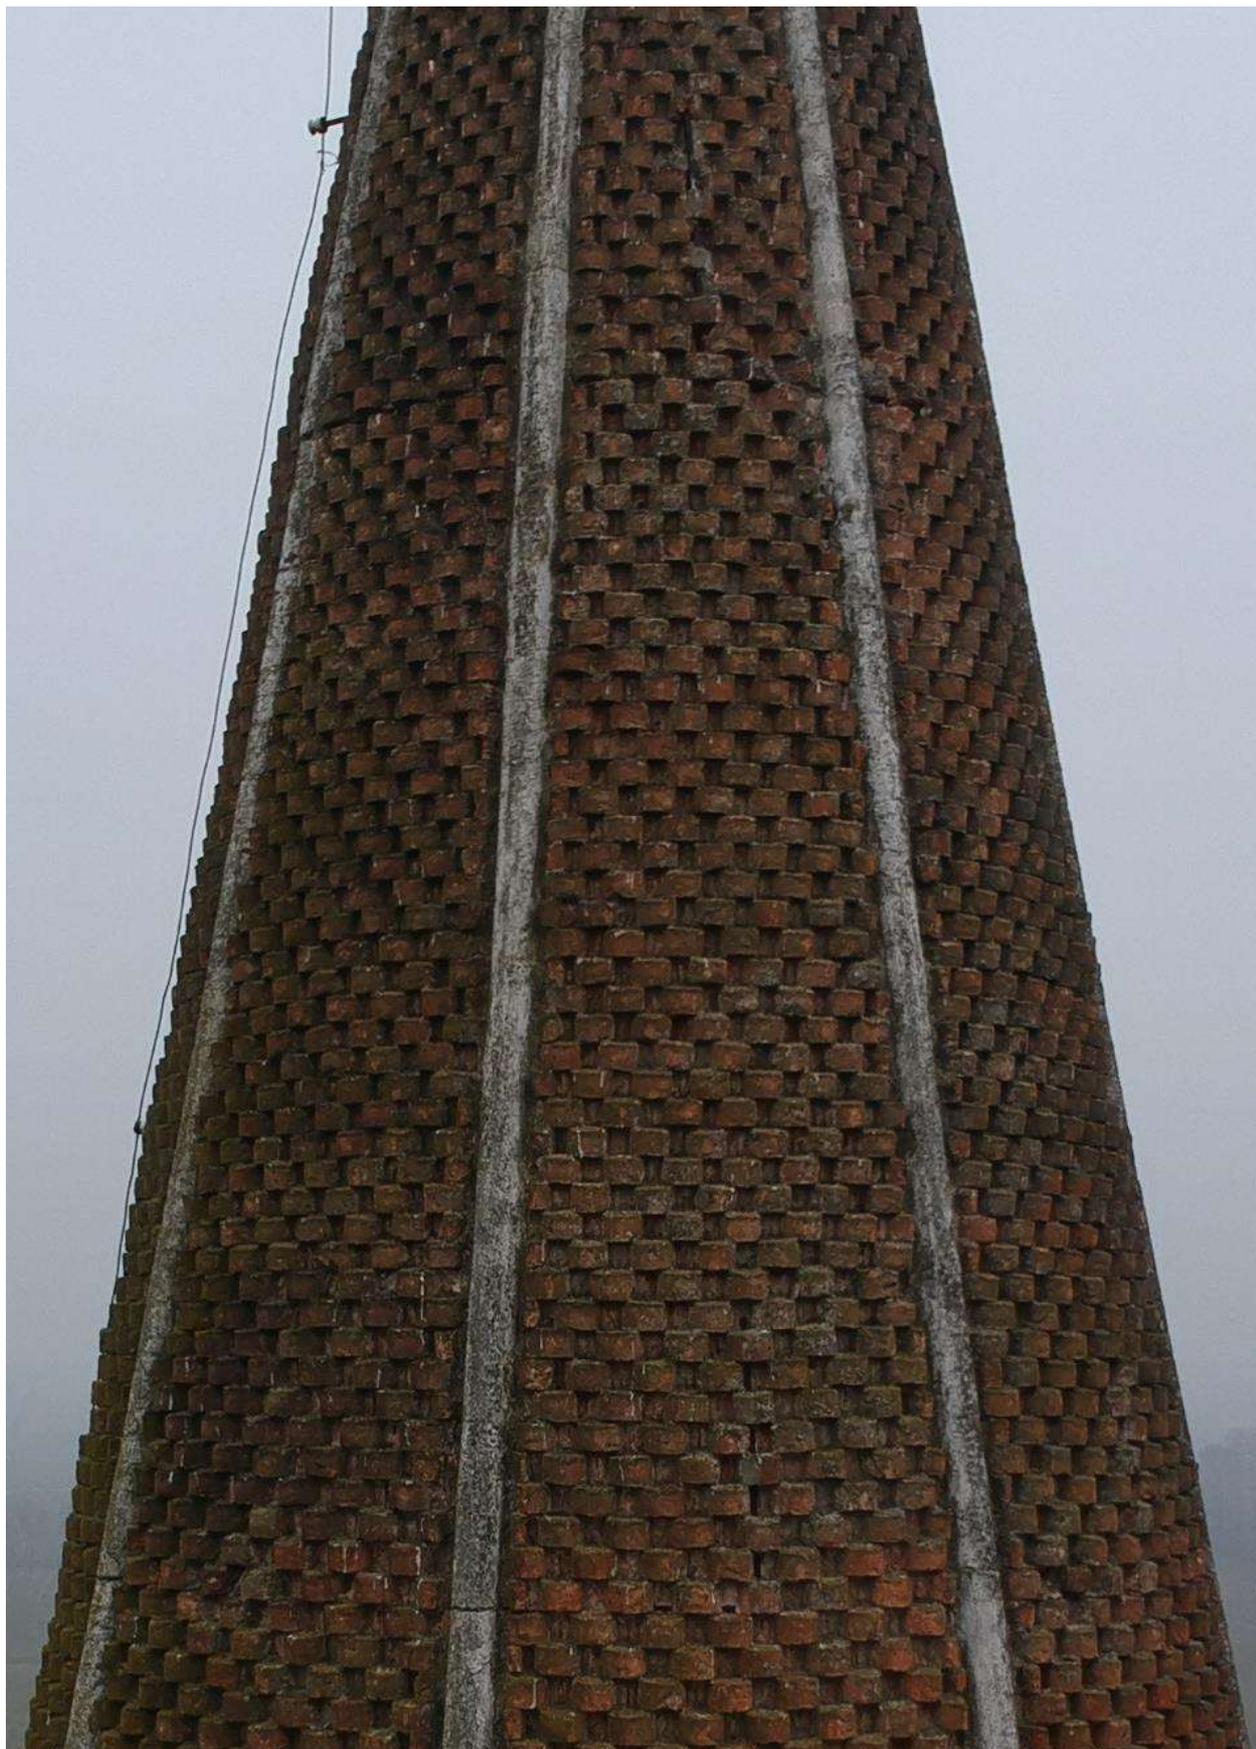
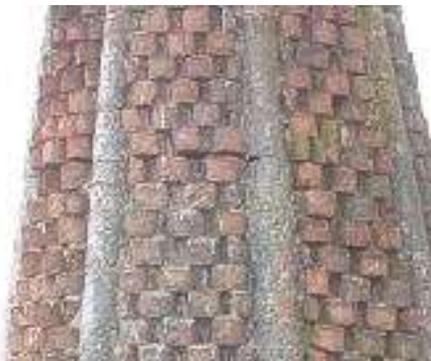
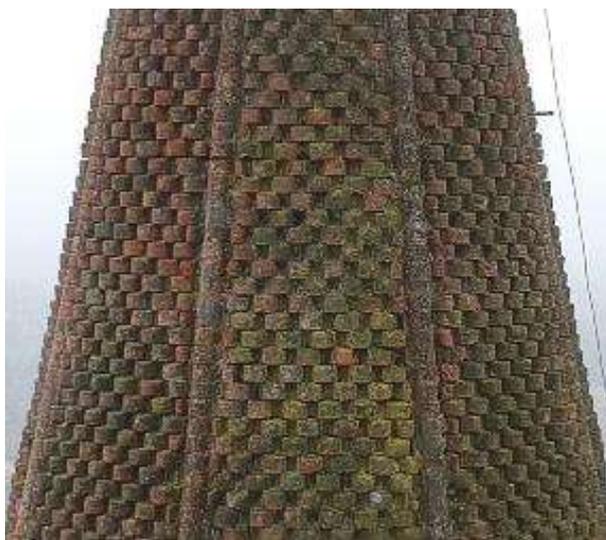
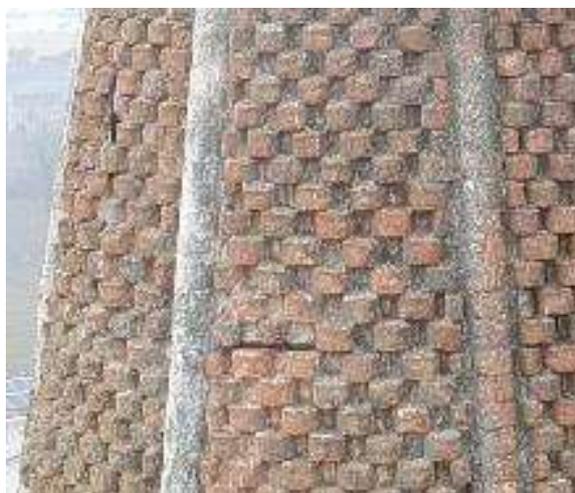
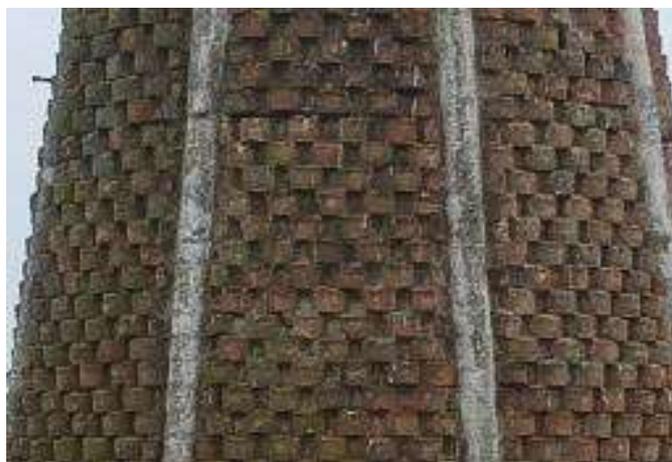
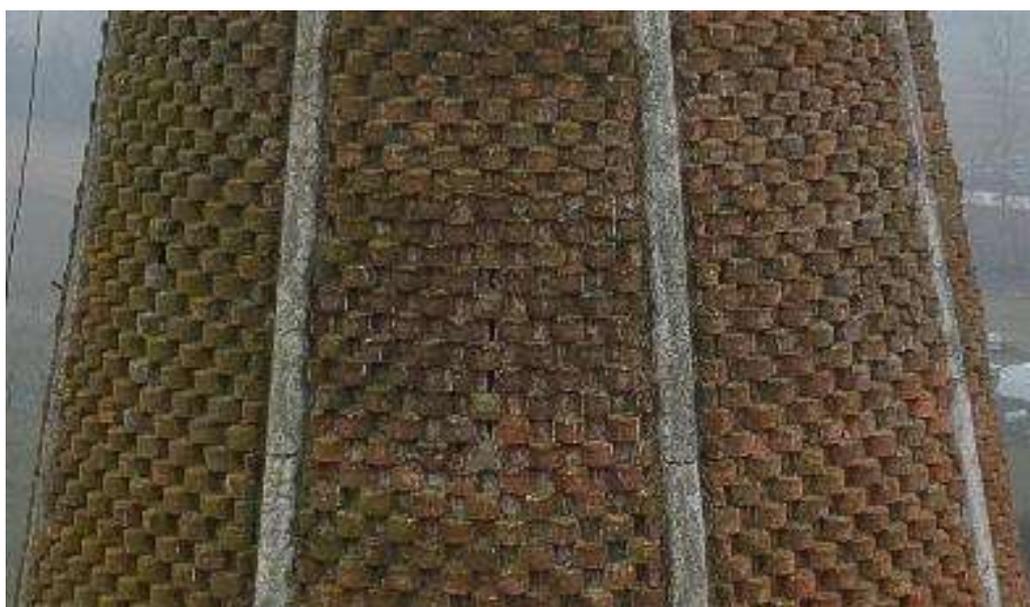
- patina biologica dovuta alla presenza di muschi e licheni,
- macchie causate da ruscellamento/imbrattamento della superficie esterna per percolazione idrica,
- deposito di polveri coerenti e aderenti al supporto (deposito superficiale),
- tracce di intonaco e/o malta sui costoloni, probabilmente applicata successivamente,
- lesioni e fessurazioni con andamento concentrico posizionate a quote diverse della guglia,
- parziali mancanze e/o disgregazioni di elementi in cotto,
- presenza di zanche e chiodi in ferro arrugginiti.

- **intervento in_20** – MICROCUCITURE in ACCIAIO (cfr. tariffa **020** Elenco prezzi unitari):
 - realizzazione di microcuciture in acciaio inox eseguite su muratura di laterizio faccia a vista fessurata o in presenza di lesioni profonde mediante perforazione con trapano a rotazione,

- integrazione e chiusura di brecce e lesioni mediante tecnica a “*scuci-cuci*” di piccoli tratti, previa adeguata puntellazione delle zone adiacenti, eseguite per la profondità necessaria a garantire l’adeguato consolidamento statico, utilizzando elementi in laterizio di recupero di fattezza simile a quelli del paramento (per forma, dimensione e colore),

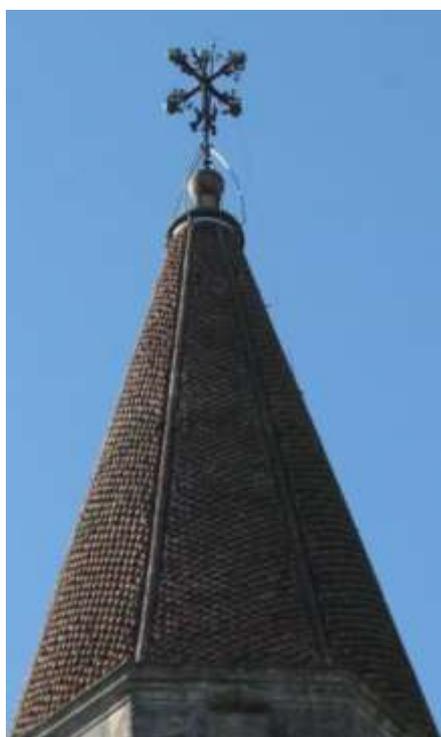
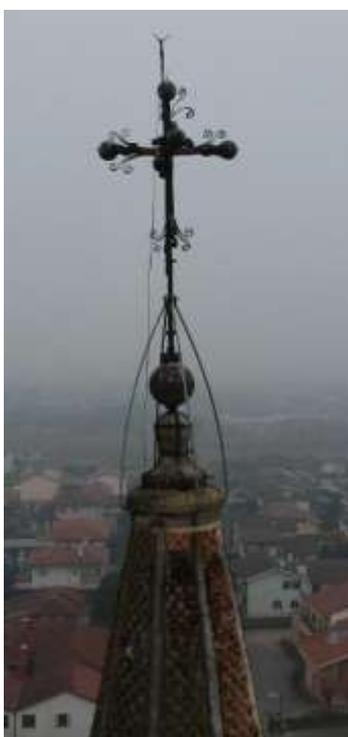
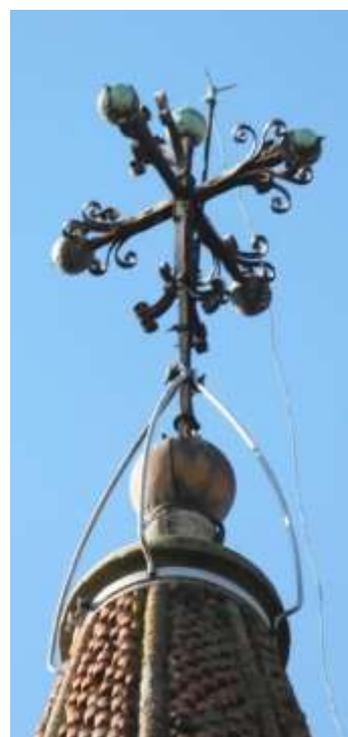
- patina biologica e di corrosione (colature di ruggine),
- deposito di polveri coerenti e aderenti al supporto (deposito superficiale).

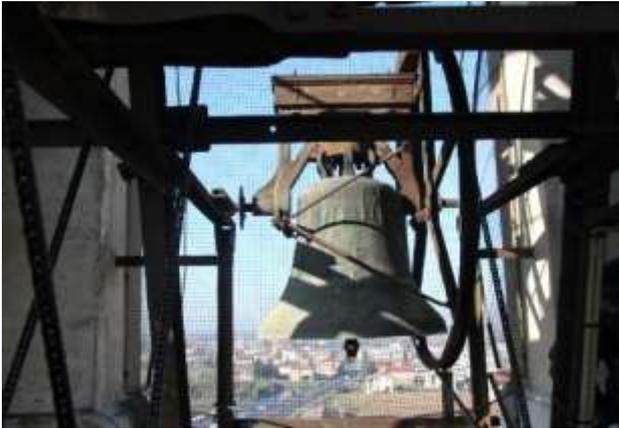
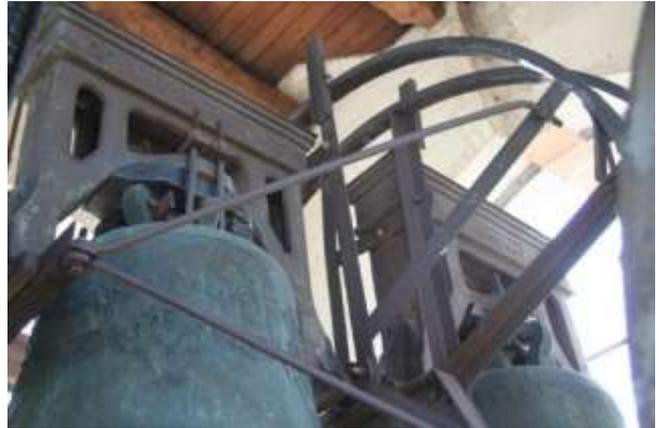
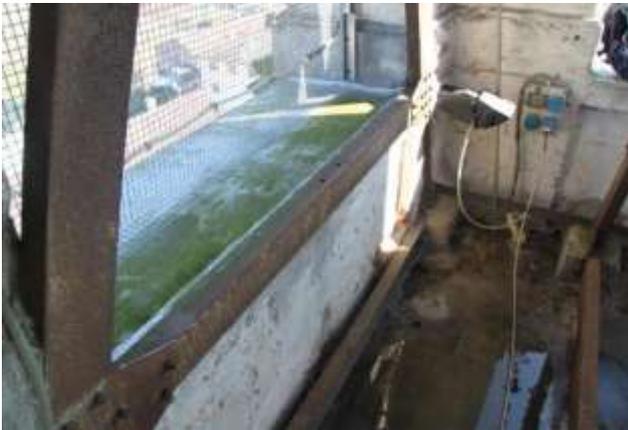
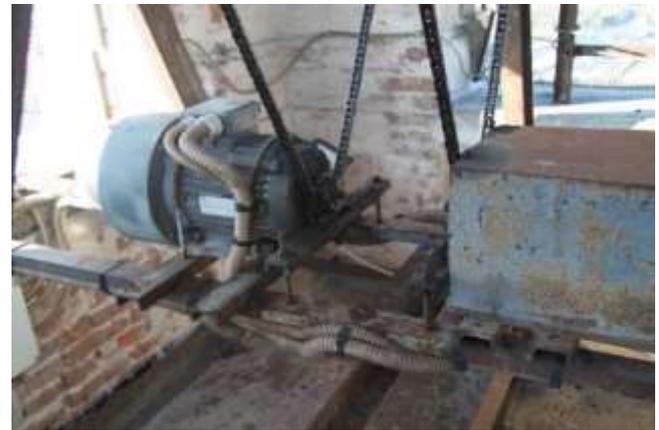
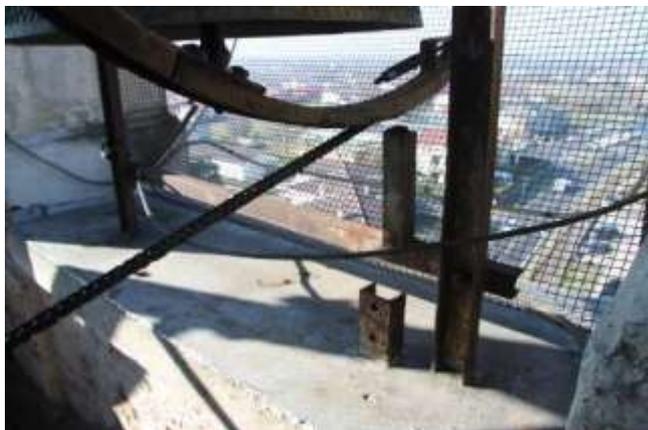
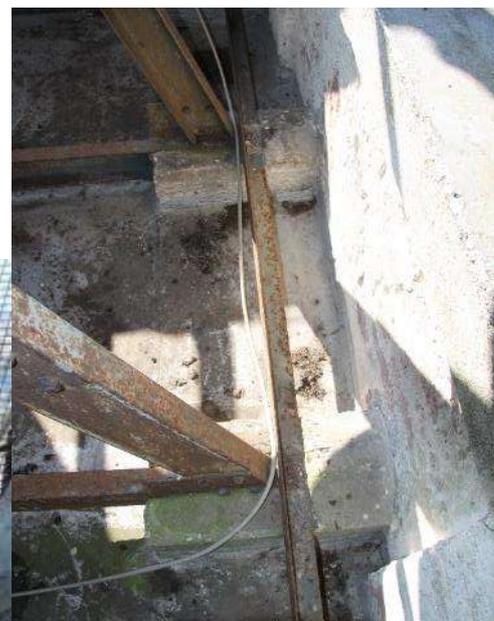
- patina biologica e di corrosione,
- deposito di polveri coerenti e aderenti al supporto (deposito superficiale),
- ossidazione degli elementi in ferro del castello,

- lesioni e fessurazioni della muratura in corrispondenza degli ancoraggi del castello alla muratura a livello dei davanzali delle monofore, dovute dalla trasmissione delle vibrazioni delle campane in movimento;

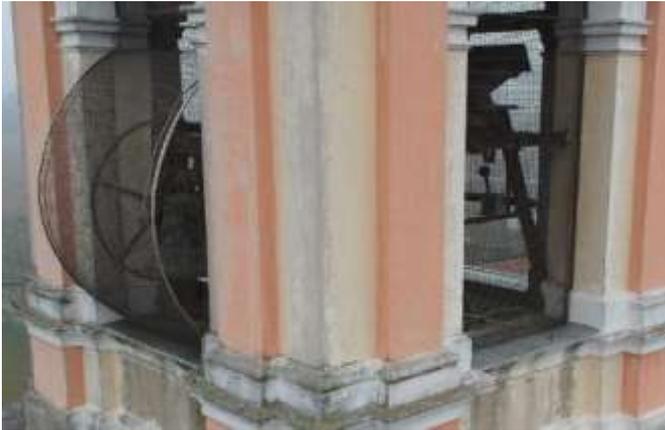
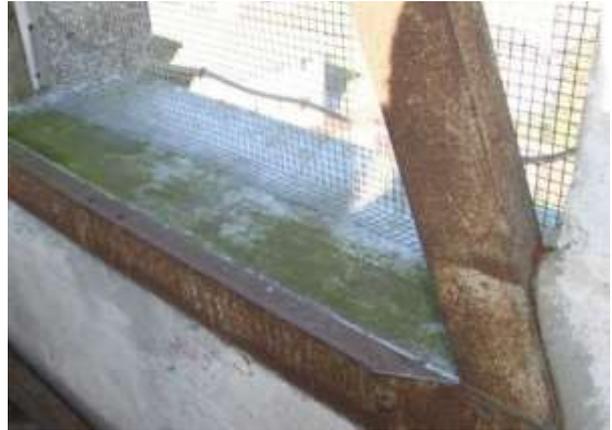
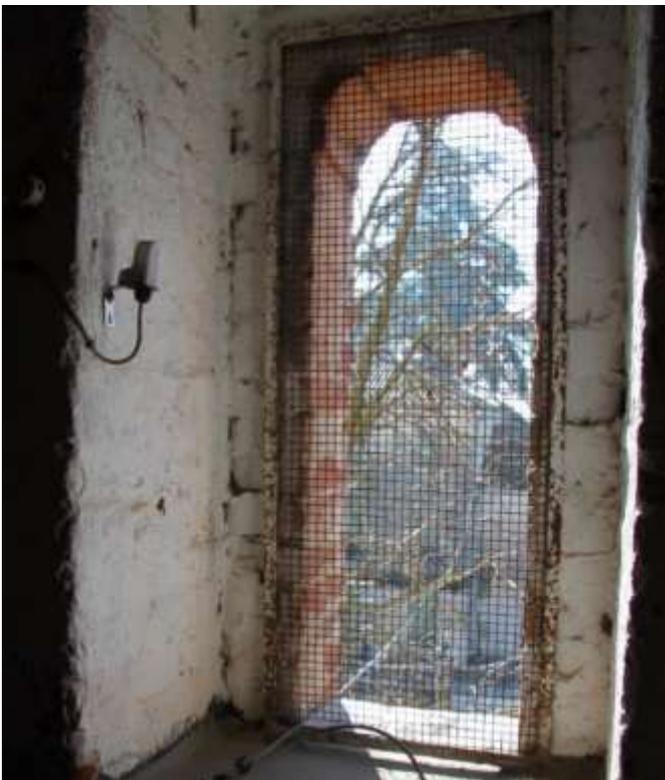
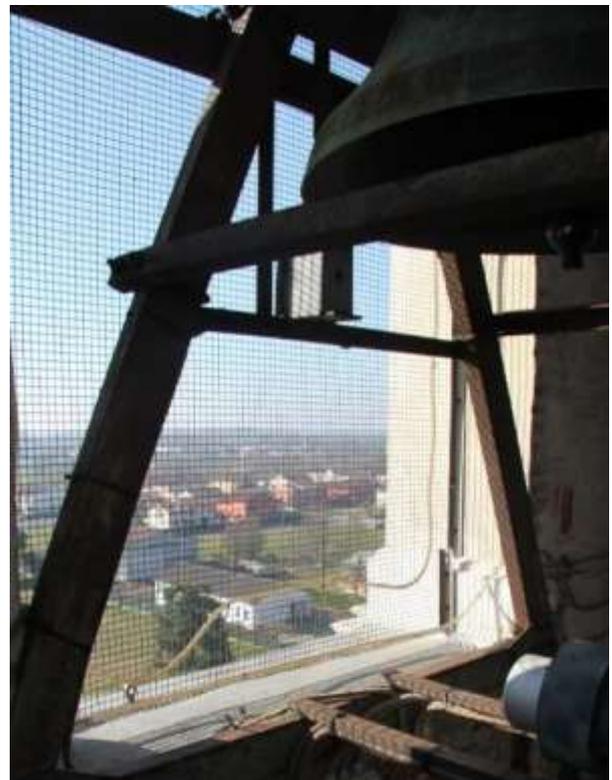
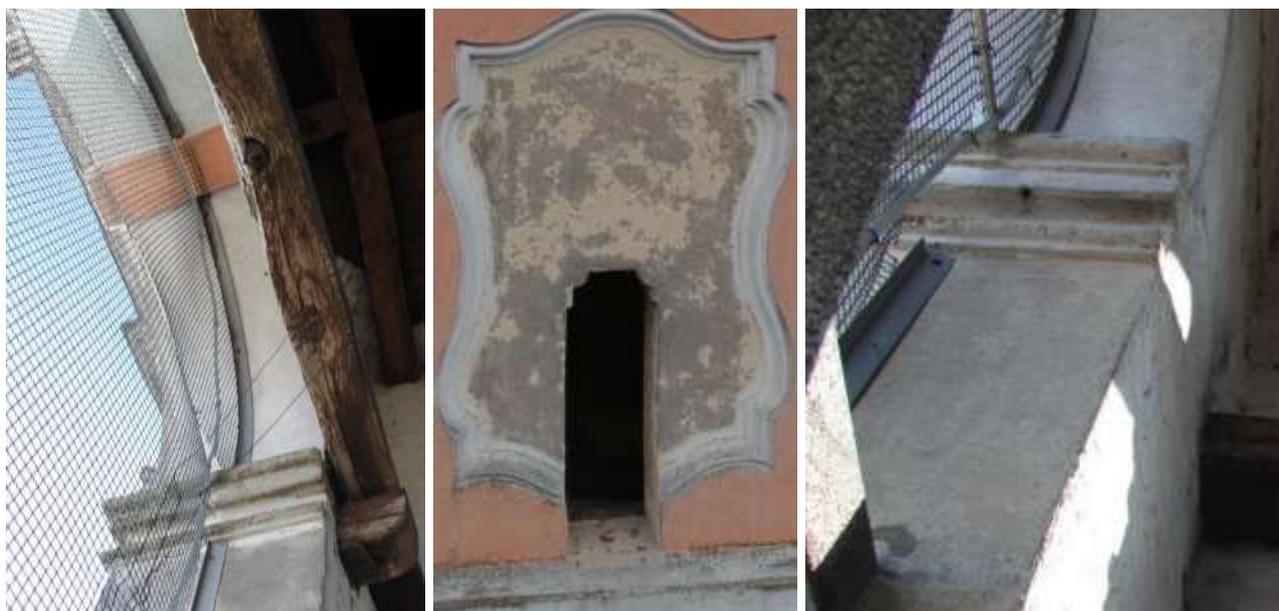
Il rilievo ha evidenziato la necessità di sostituire le retine per la presenza di fori e brecce, soprattutto nella cella campanaria. Inoltre risulta opportuno sostituire i telai in ferro che risultano arrugginiti (quelli posti sulle monofore del fusto) o mancati in talune porzioni (quelli posti sulla cella campanaria).

- **intervento in_14** – MANUTENZIONE delle RETI ANTIPICIONI (cfr. tariffa **014** Elenco prezzi unitari):
 - rimozione e sostituzione delle reti metalliche antipicioni in acciaio inox con idonea maglia, compreso il relativo telaio perimetrale, anch'esso in acciaio zincato sagomato, opportunamente fissato alle spallette delle monofore con idonei tasselli.

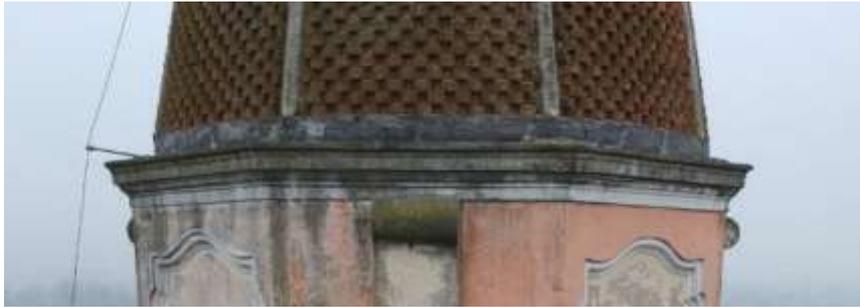
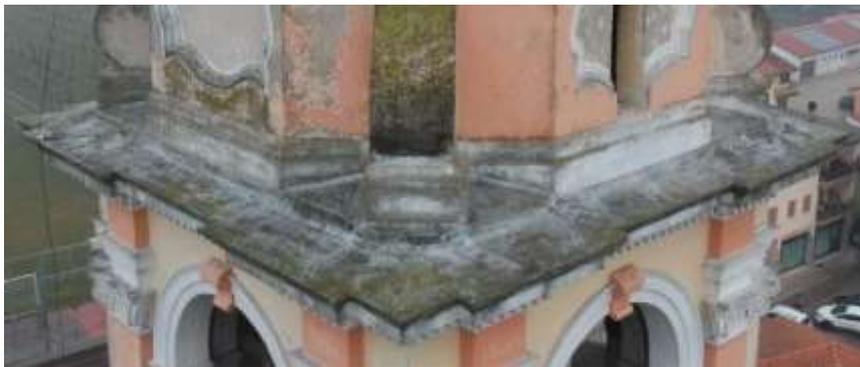
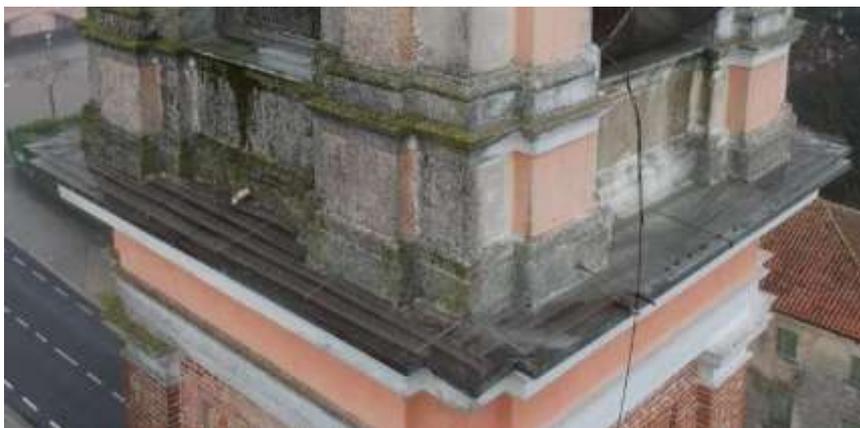
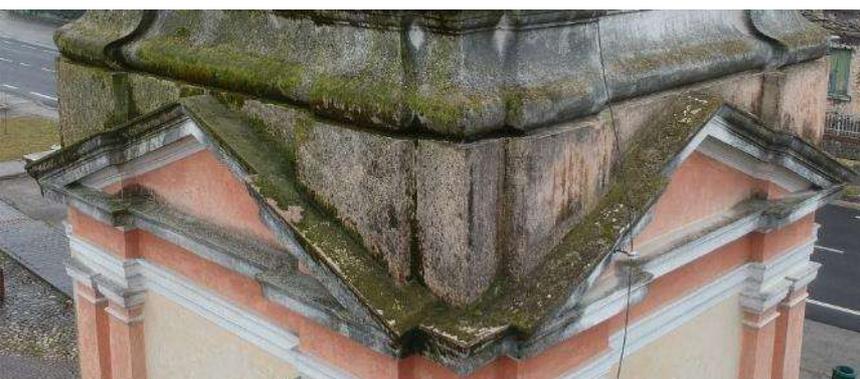
Come già descritto nei precedenti capitoli, i cornicioni in laterizio intonacato, privi di adeguata protezione, presentano varie forme di degrado:

- patina biologica a causa del dilavamento superficiale per conformazione stessa degli elementi,
- patine nere d'incrostazione (macchie),
- presenza di vegetazione, tracce di muschi e licheni,
- macchie causate da ruscellamento/imbrattamento della superficie esterna per percolazione idrica,
- deposito di polveri coerenti e aderenti al supporto (deposito superficiale).
