PROVINCIA DI TREVISO - COMUNE DI ZERO BRANCO
località SCANDOLARA

PROGETTO di
RESTAURO e RISANAMENTO CONSERVATIVO
del CAMPANILE della
CHIESA di SAN MARTINO VESCOVO
Parrocchia di Scandolara

RELAZIONE ILLUSTRATIVA

DATA: Febbraio 2021

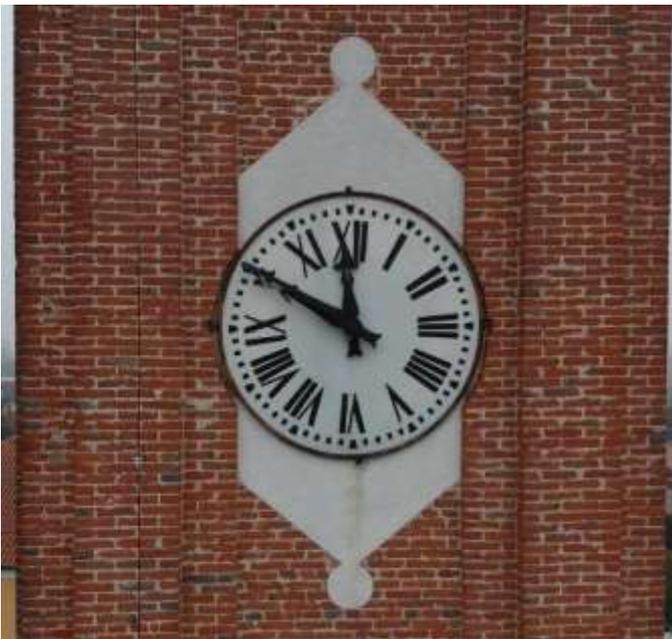
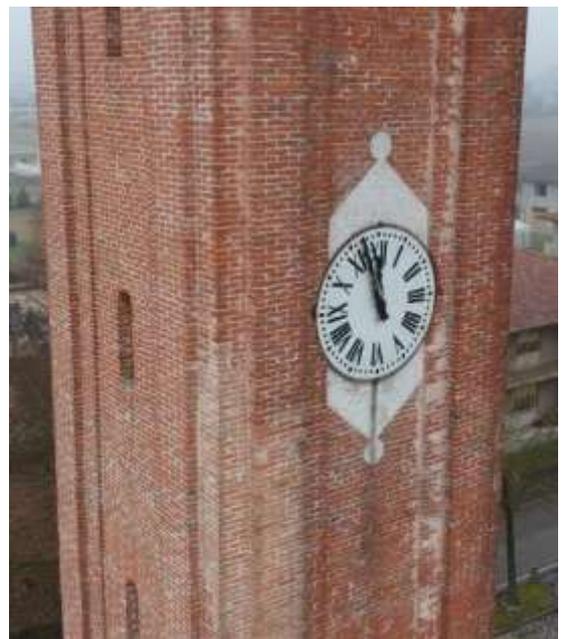
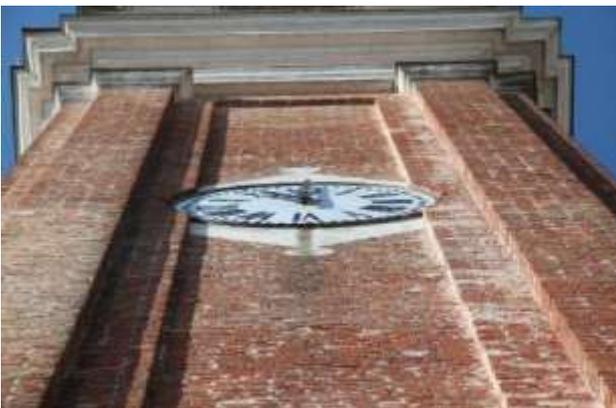
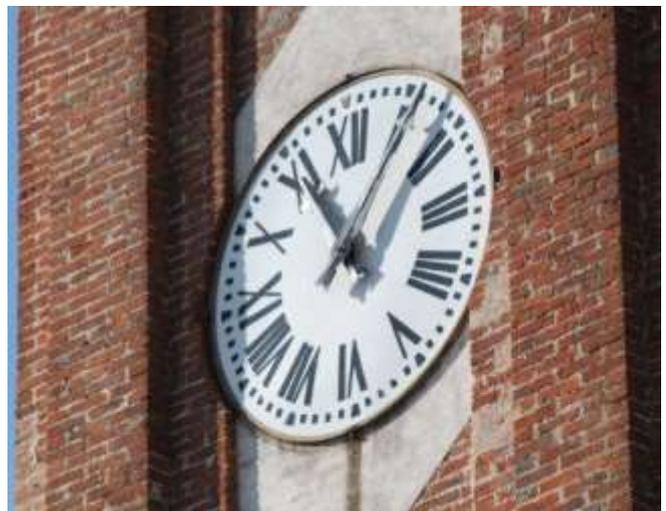
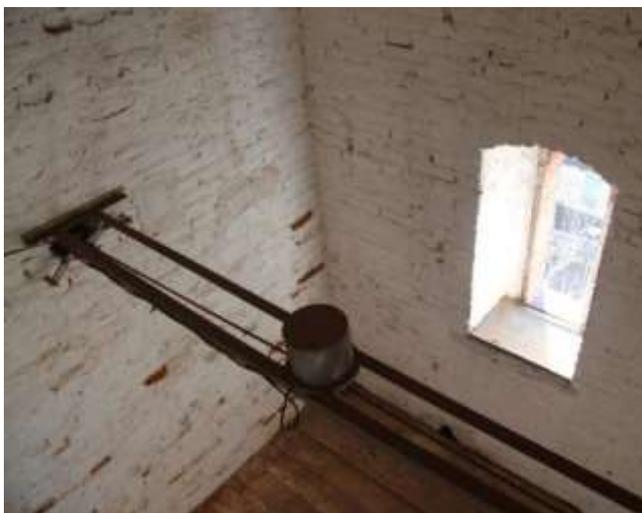
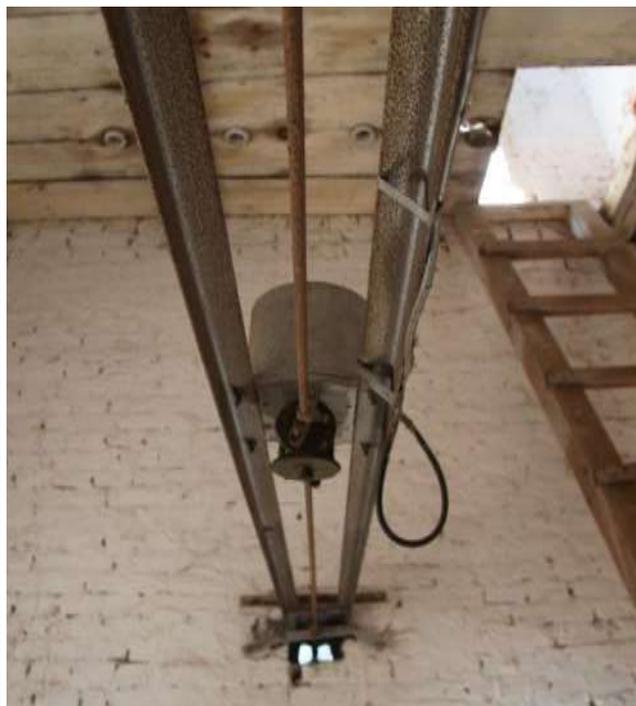
- ossidazione degli elementi in ferro,
- distaccamento di alcune porzioni di vernice delle lancette in ferro,
- degrado materico del plexiglass dei quadranti,
- sistema di retro illuminazione non più funzionante.

- **intervento in_16** – RESTAURO dei QUADRANTI dei due OROLOGI (cfr. tariffa **016** Elenco prezzi unitari):
 - rimozione dei due quadranti in plexiglass e ferro degli orologi e contestuale smontaggio dei numeri in ferro,
 - ripristino della muratura in mattonato retrostante al quadrante con posa di un tubo centrale di diametro 10 cm per il passaggio dell'asta per la rotazione delle lancette,
 - consolidamento del vecchio intonaco e/o integrazione con nuovo intonaco a calce per esterni,
 - dipintura, su intonaco, dei quadranti e dei numeri con caratteri e dimensioni originarie (se rinvenute in loco).
 - fornitura e posa di minuteria per ogni quadrante, comprese le boccole e bulloneria di fissaggio delle lancette in ferro;
- **intervento in_26** – MANUTENZIONE e MESSA a NORMA IMPIANTO ELETTRICO (cfr. tariffa **026** Elenco prezzi unitari):

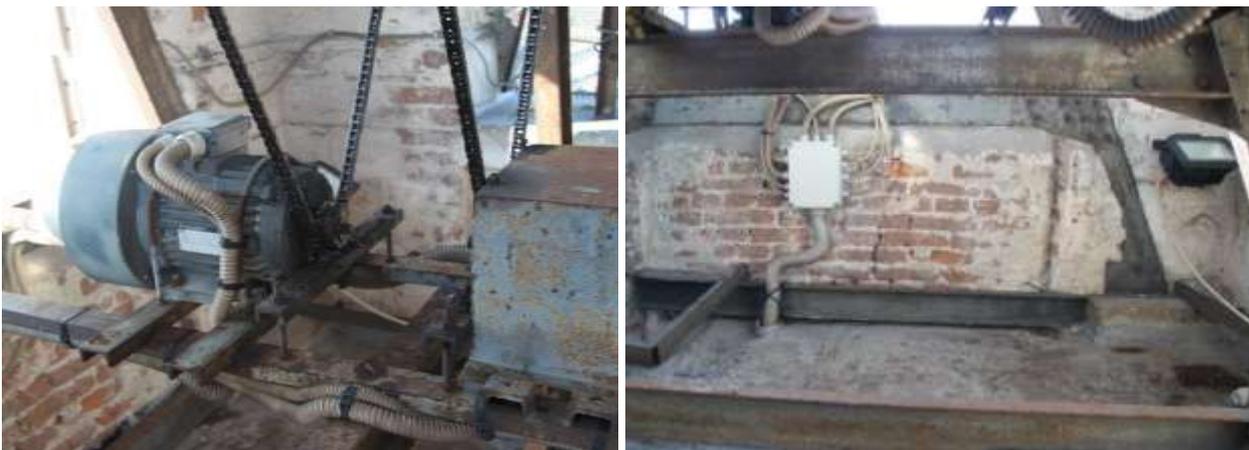
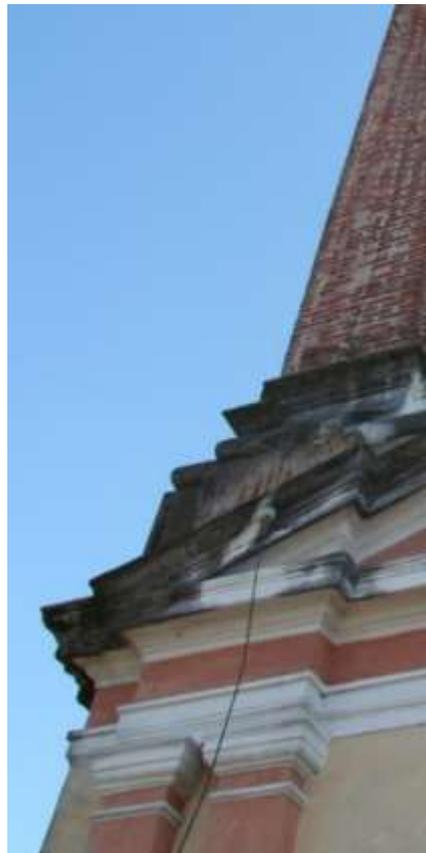
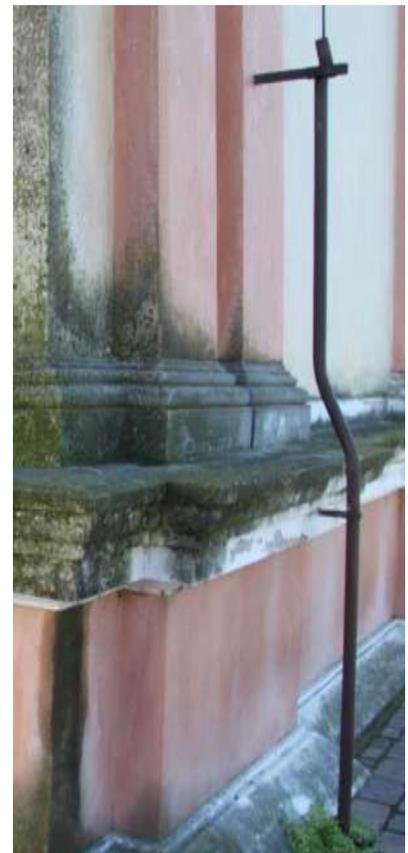
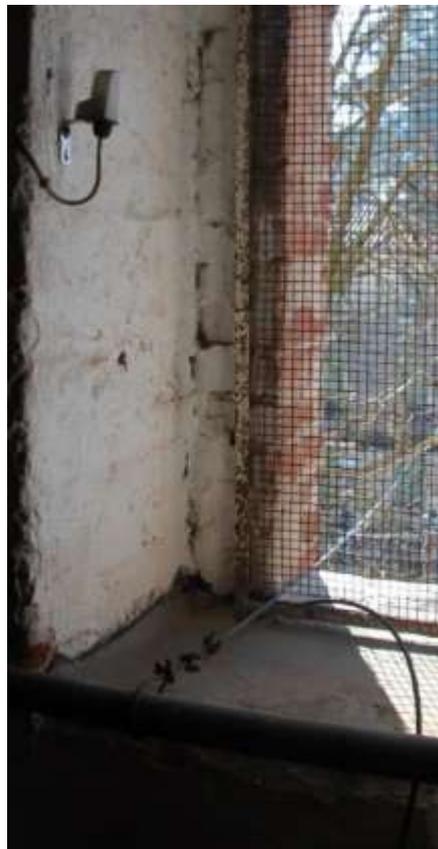
- cavidotti in parte non adeguatamente protetti, sia internamente che esternamente;
- percorsi dei cavidotti dall'esterno all'interno non adeguati e non realizzati a norma,
- messa a terra non adeguata.

Il progetto di restauro e risanamento conservativo prevede per l'impianto elettrico esistente, di intervenire sulle deviazioni, sul quadro elettrico, sui sistemi di illuminazione di cella campanaria e vano interno della torre, oltre che sul supporto del sistema di messa a terra dell'impianto parafulmine e di elettrificazione del castello delle campane. Tali interventi verranno realizzati sulla base di un progetto redatto secondo le norme vigenti, completo di dimensionamento, di relazione tecnica, di elaborati grafici e delle dichiarazioni di conformità finale dell'impianto.
