ANALISI DELLO STATO DI FATTO

Sopralluogo in data 10 aprile 2025

LA PRESENTE RELAZIONE E' IL RISULTATO DI UNA ANALISI VISIVA ED HA LO SCOPO DI INDICARE LE CRITICITA' PRINCIPALI CHE HO POTUTO VERIFICARE E INDICA LE MODALITA' OPERATIVE CHE LA PARROCCHIA DEVE SEGUIRE PER SVILUPPARE DEI PROGETTI DI RESTAURO .

CHIESA DI ZERO BRANCO.

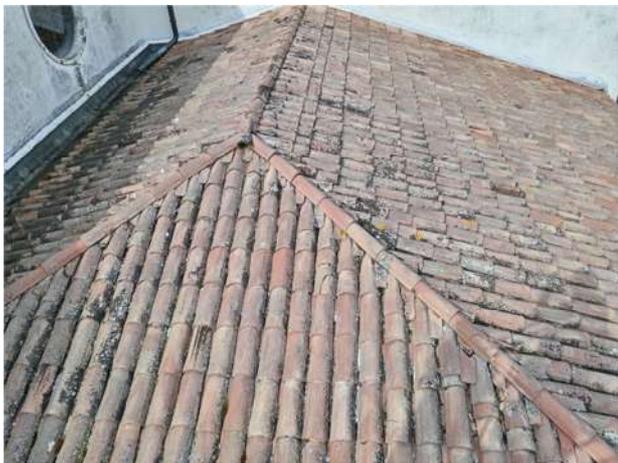
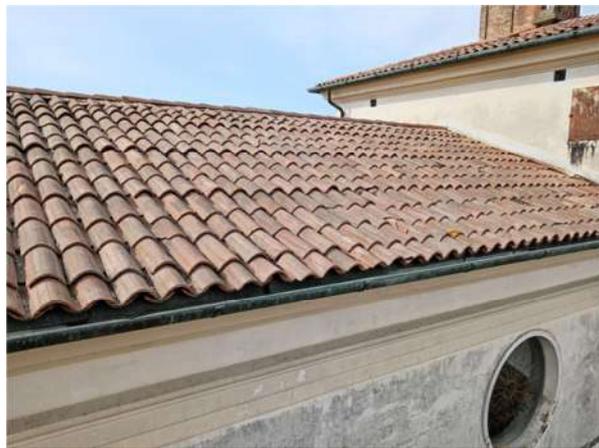
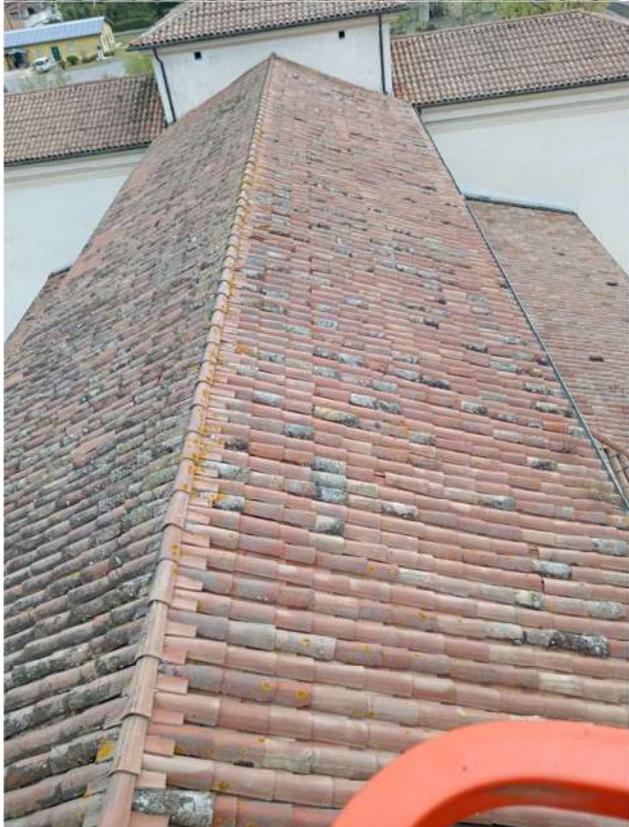
LA STRUTTURA PORTANTE DELLA COPERTURA E DEI CONTROSOFFITTI.

L'ultimo intervento di ripasso del manto di copertura , risale al 1997. Al di sotto dei coppi è presente una guaina ardesiata che appare in buono stato, ed infatti all'interno ed all'intradosso della chiesa, non compaiono infiltrazioni. I coppi sono in laterizio di tipo rigatino, posati con malta. Stanno scivolando gli uni sugli altri; in molti punti lasciano la guaina scoperta. LA GUAINA SI PRESENTA IN BUONO STATO DI CONSERVAZIONE.

2. RIPASSO DEL MANTO DI COPERTURA per scivolamento dei coppi; la guaina ardesiata sottostante è in buono stato di conservazione. N:B: il tetto della navata settecentesca è composto da tavelle in laterizio e listoni di legno.

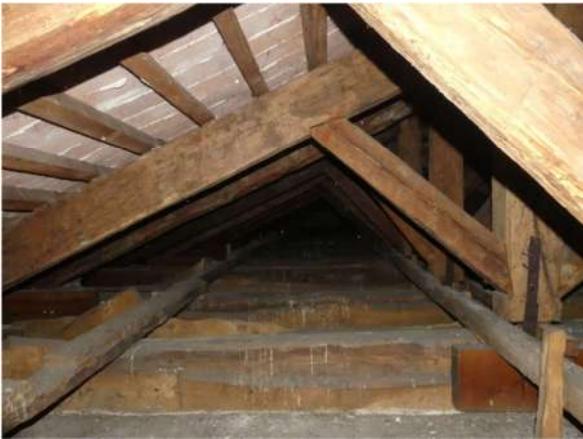
Cupola centrale: TETTO con travatura in cemento armato mentre la cupola del controsoffitto è stata realizzata in CANTINELLE E INTONACO.

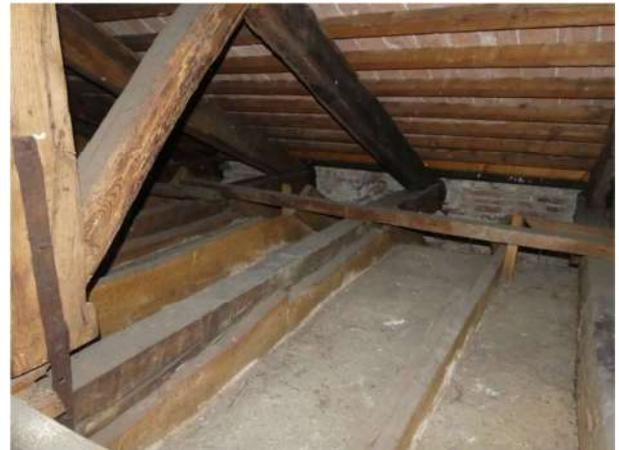
Soffitto e controsoffitto della volta nella navata settecentesca.

TETTO con capriate in legno, listoni, tavelle in laterizio. Controsoffitto realizzato in CANNUCCIATO E INTONACO. Il tutto si presenta in buono stato di conservazione.

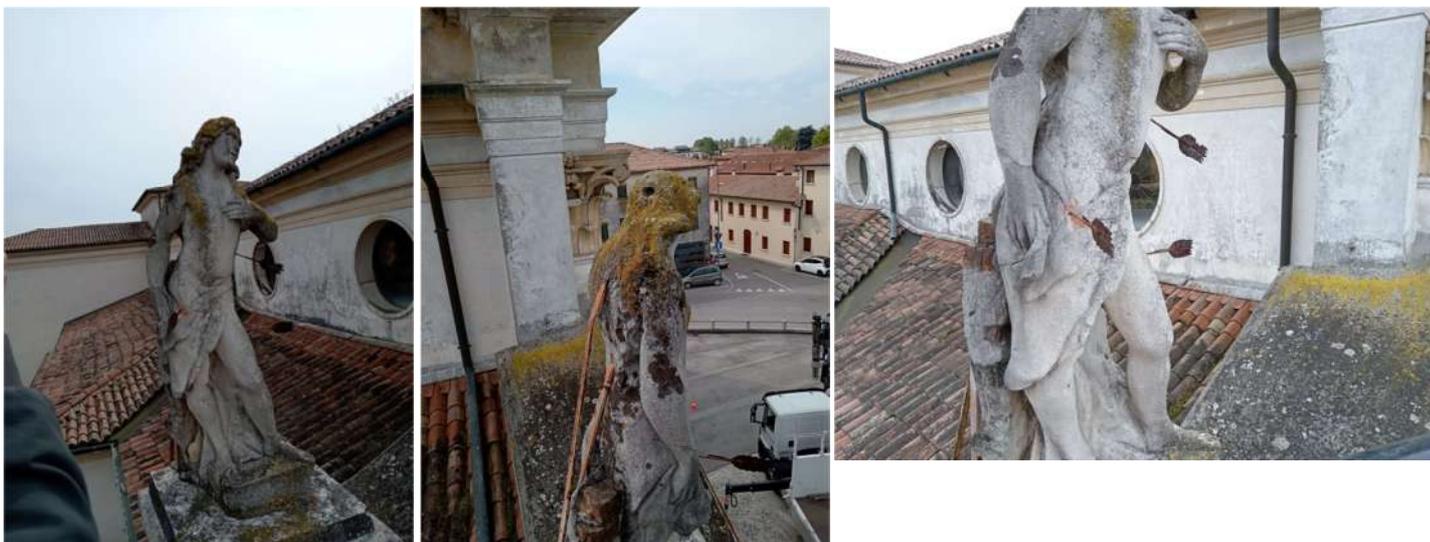
STATUA DI SAN SEBASTIANO

San Sebastiano. Pietra tenera di Vicenza. Anno 1847. Degrado: Depositi di muschi e licheni. LESIONI causate dalla struttura di sostegno. Mancanze e rifacimenti.

La struttura è molto degradata, necessita di un intervento di restauro; attualmente i dissesti che presenta risultano comunque stabili.

1. RESTAURO DELLA FACCIATA COMPRESIVA DI STATUE. Questo è un intervento da fare con urgenza dato lo stato fessurativo e di degrado delle statue e dei vari decori presenti sulla facciata.

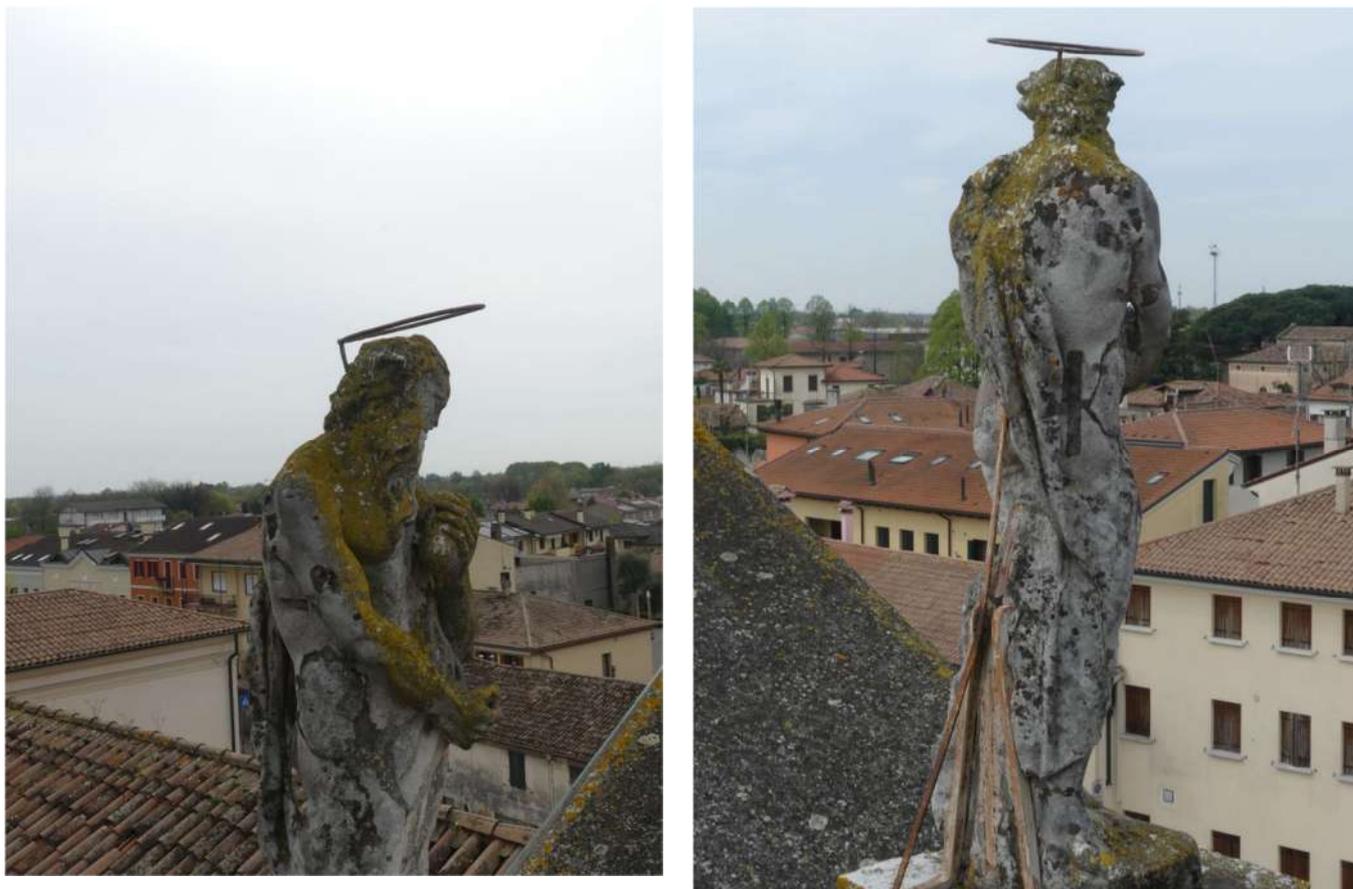
STATUA DI SAN ROCCO

SAN ROCCO. Pietra tenera di Vicenza. Anno 1847. Degrado: Depositi di muschi e licheni. LESIONI causate dalla struttura di sostegno. Mancanze e rifacimenti.

La struttura è molto degradata, necessita di un intervento di restauro; attualmente presenta dissesti che risultano stabili, ma è urgente un intervento di restauro.

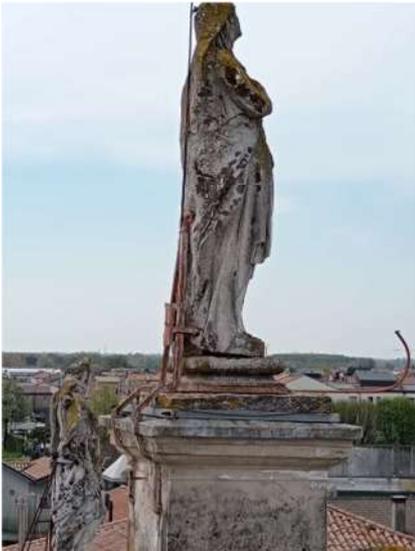
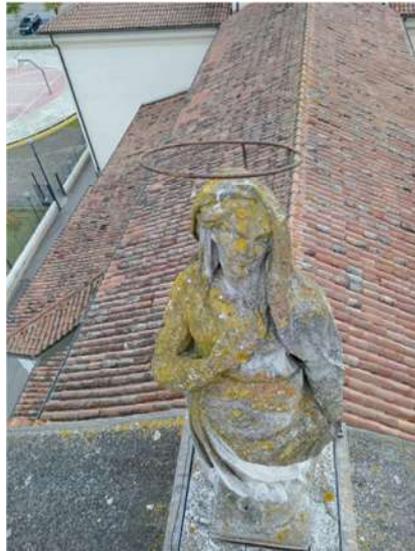
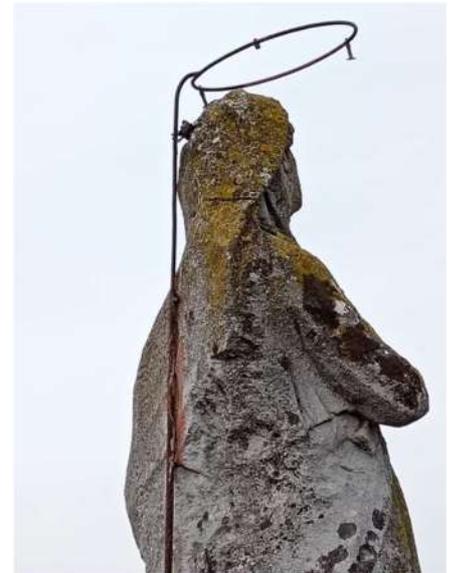
STATUA MADONNA (STATUA CENTRALE)

La Madonna. Pietra tenera di Vicenza. Anno 1847. Degrado: Depositi di muschi e licheni. LESIONI causate dalla struttura di sostegno. Mancanze e rifacimenti.

La struttura è molto degradata, necessita di un intervento di restauro; attualmente presenta dissesti che risultano stabili, ma è urgente un intervento di restauro.

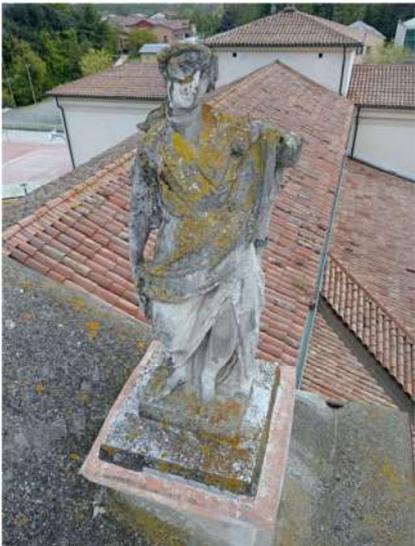
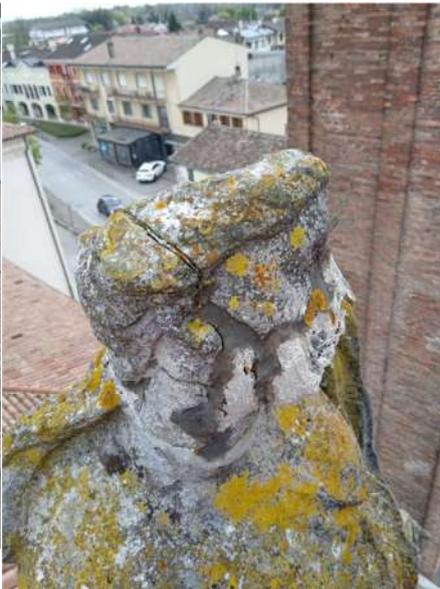
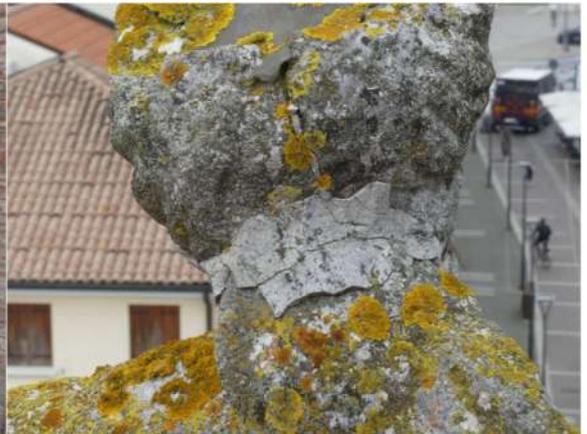
STATUA DI SAN DOMENICO?

Degrado: Depositi di muschi e licheni. LESIONI causate dalla struttura di sostegno. Mancanze e rifacimenti.

La struttura è molto degradata, necessita di un intervento di restauro; attualmente presenta dissesti che risultano stabili. Il viso è composto da frammenti siliconati tra loro.

E' urgente un intervento di restauro.

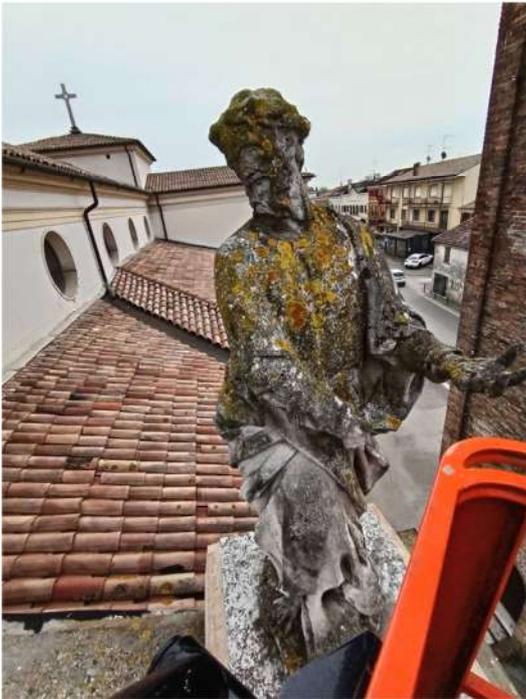
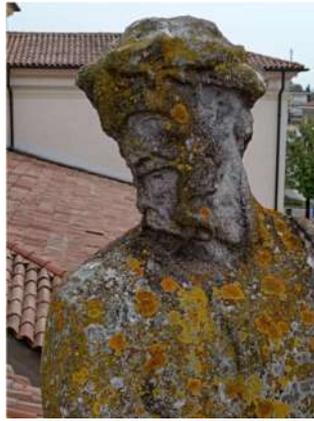
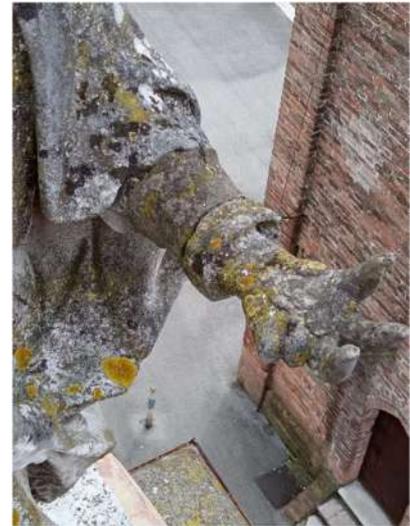
STATUA DI SAN VALENTINO

SAN VALENTINO. Pietra tenera di Vicenza. Anno 1847. Degrado: Depositi di muschi e licheni. LESIONI causate dalla struttura di sostegno. Mancanze e rifacimenti.

La struttura è molto degradata, necessita di un intervento di restauro; attualmente presenta dissesti che risultano stabili, ma è urgente un intervento di restauro.

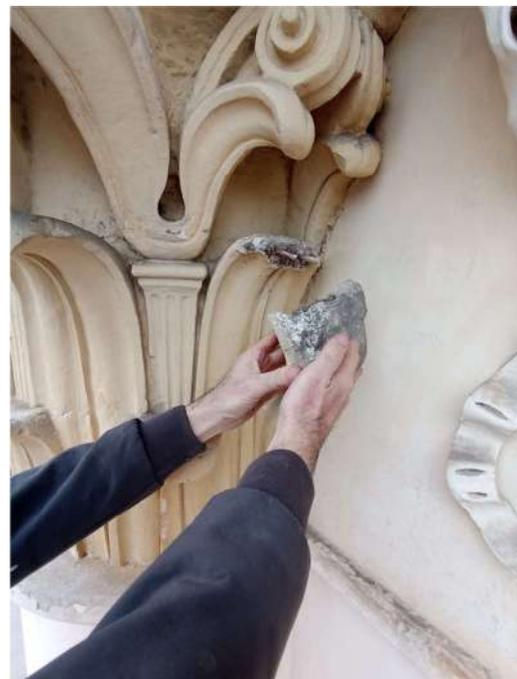
FOGLIA DEL CAPITELLO COMPLETAMENTE STACCATA DAL CAPITELLO .

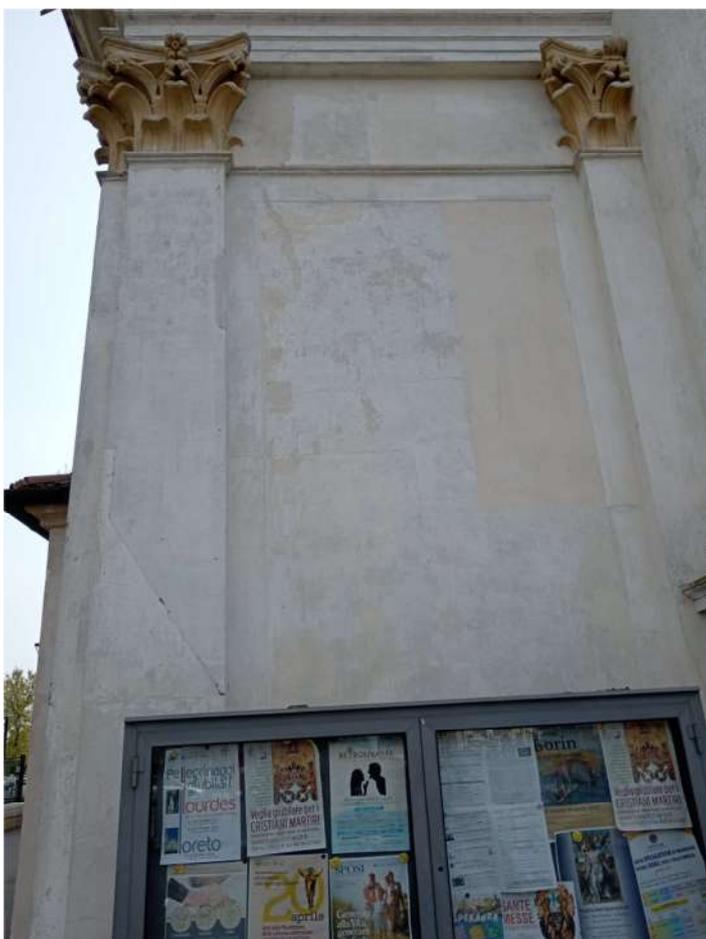
RAPPEZZI CON MATERIALI IMPROPRI
Sulla facciata troviamo lacerti di marmorino misti a aree in pittura.
I prospetti laterali sono rifiniti in pittura.

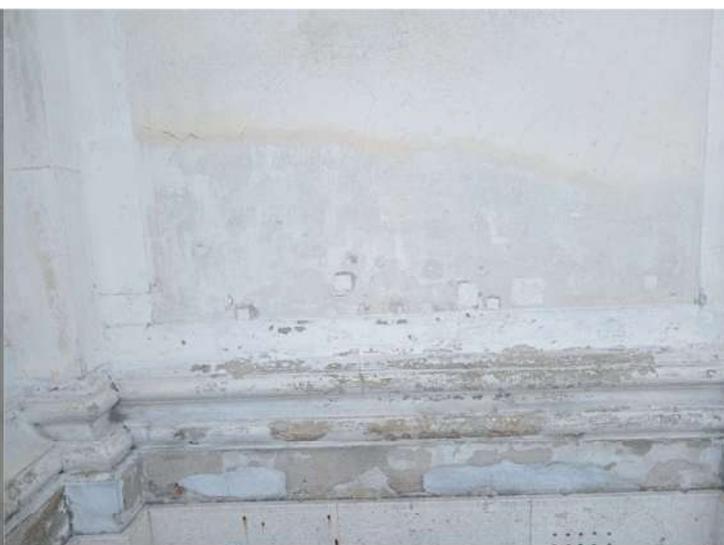
UMIDITA' DI RISALITA.
EROSIONE A CAUSA DEI SALI
CRETATURE DELL'INTONACO
USO DI MATERIALI CEMENTIZI
ZOCOLATURA ALLA BASE IN MARMO

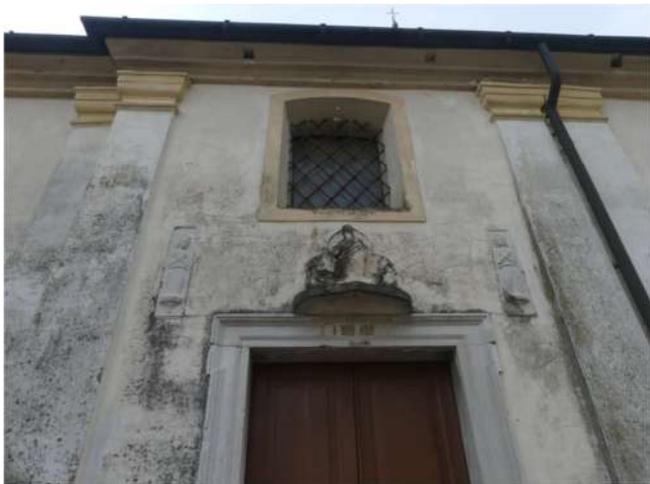
DEPOSITI SUPERFCIALI, MUSCHI

I pluviali scaricano in superficie. L'umidità di risalita nella porzione settecentesca arriva a circa 2,00 ml di altezza.

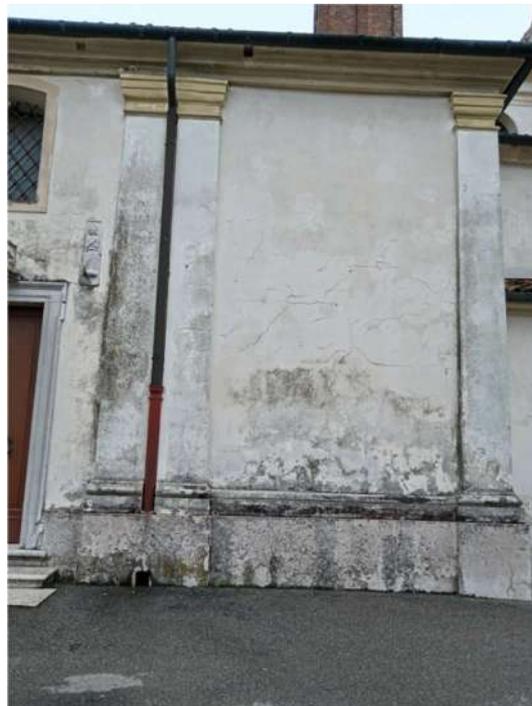
CRETATURE DELL'INTONACO

Zoccolatura in marmo Biancone alta 50 cm. presente su tutto il perimetro. Su alcune lastre compaiono dei fori di ventilazione.

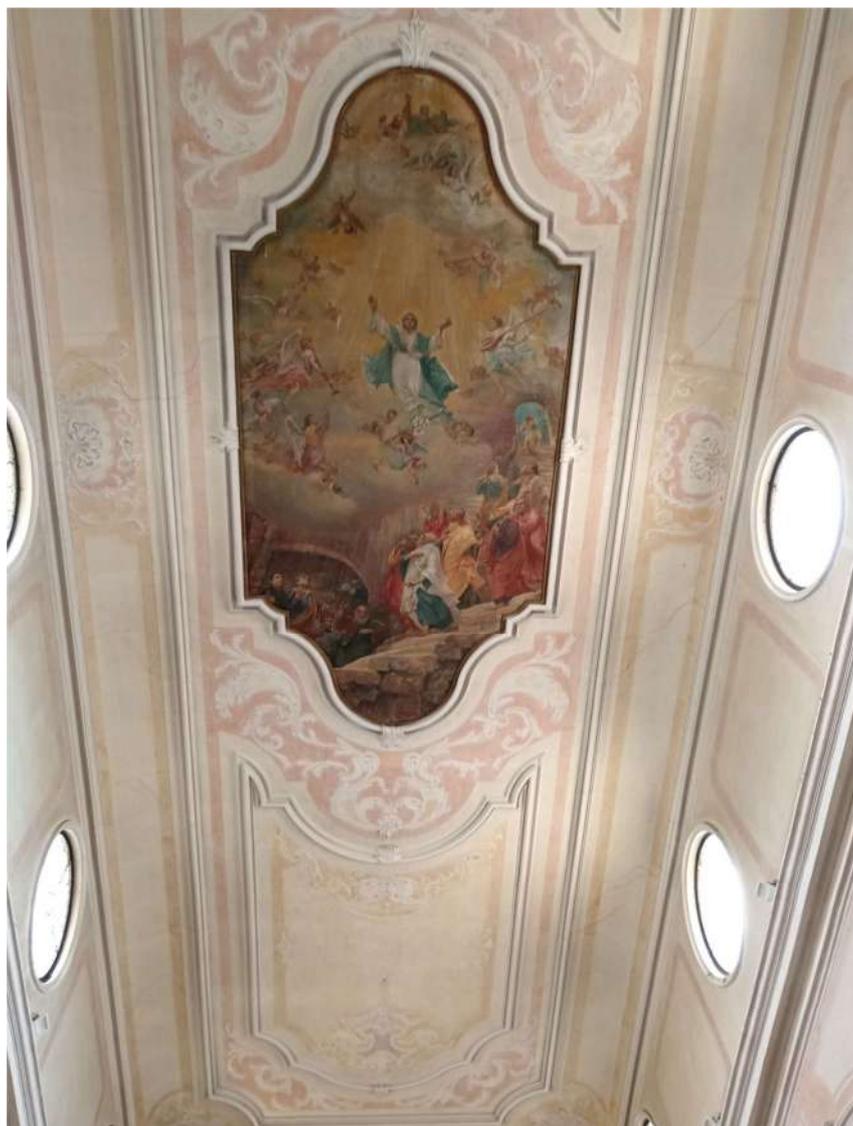
Dipinto centrale di
"Gigi Gasparini 1924"

Il soffitto (in cannucciato) presenta delle crettature. All'estrado (nel sottotetto) si presenta in buono stato di conservazione.

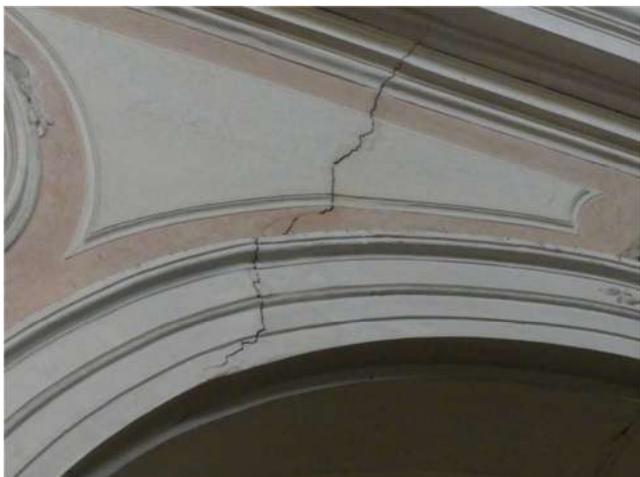
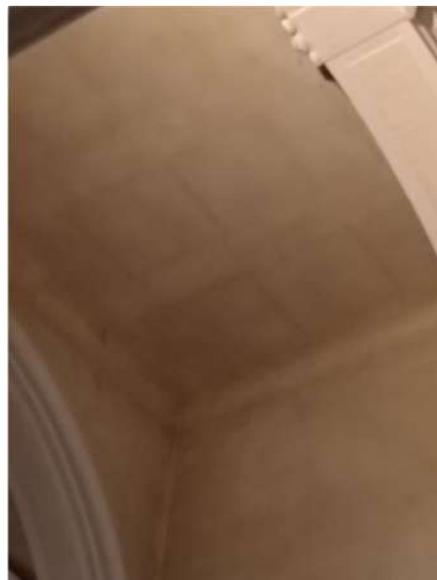
LESIONI PRESENTI ANCHE SUGLI ARCHI DEL TRANSETTO

Soffitto del 900 in laterocemento. Segni – cretture da verificare anche su questi soffitti

1. Internamente è visibile una umidità di risalita che ad occhio arriva ad circa 1 ml. Si suggerisce una analisi termografica delle pareti e del soffitto per verifica di eventuali stacchi dello stesso dal supporto. Le ditte **che svolgono le analisi possono anche fare delle analisi sui materiali.**
2. Analisi da parte di uno strutturista delle lesioni interne.

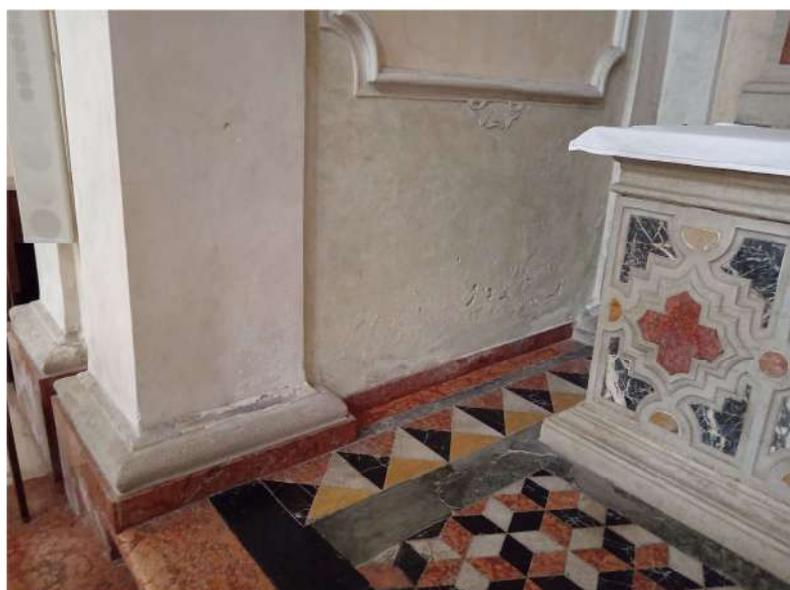
Gli interni si presentano molto sporchi e anneriti. La zoccolatura in marmo sarebbe da togliere. Gli altari del '700 presentano soffitti molto decorati.
