Oggetto: Relazione tecnico/musicale concerto di 4 campane in Fa#3 della Parrocchia di San Martino e San Rocco si Scandolara(TV)

Parrocchia di San Martino e San Rocco di Scandolara (TV)

Concerto di 4 campane in Fa#3
fuse da De Poli nel 1963

Il seguente documento è stato redatto dopo il sopralluogo effettuato, dallo scrivente il giorno 21 Novembre 2018 dalle ore 15:00 alle ore 17:30.

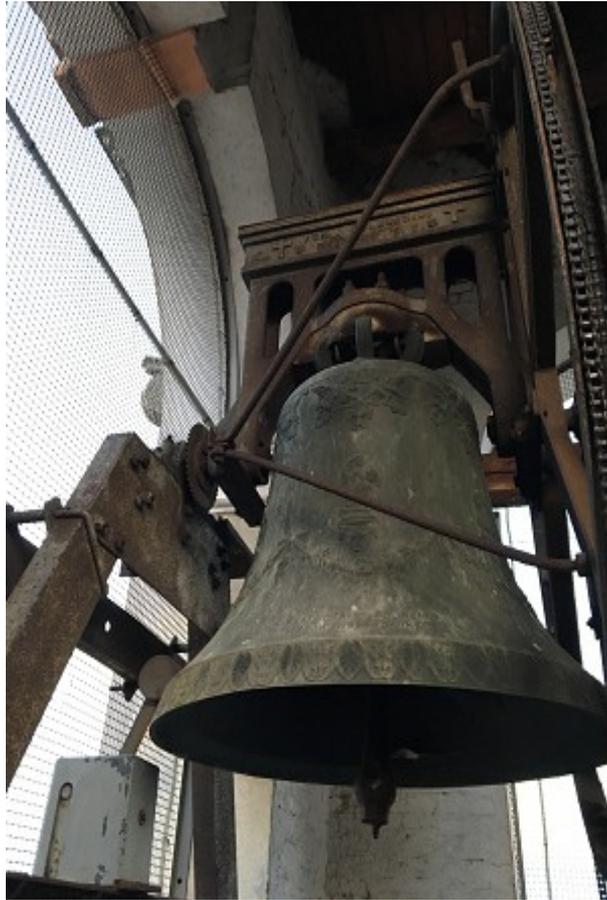
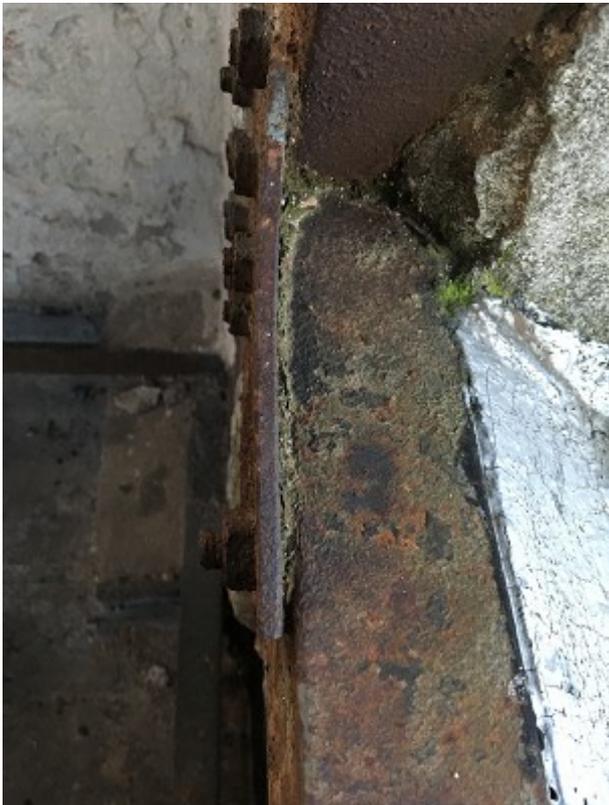
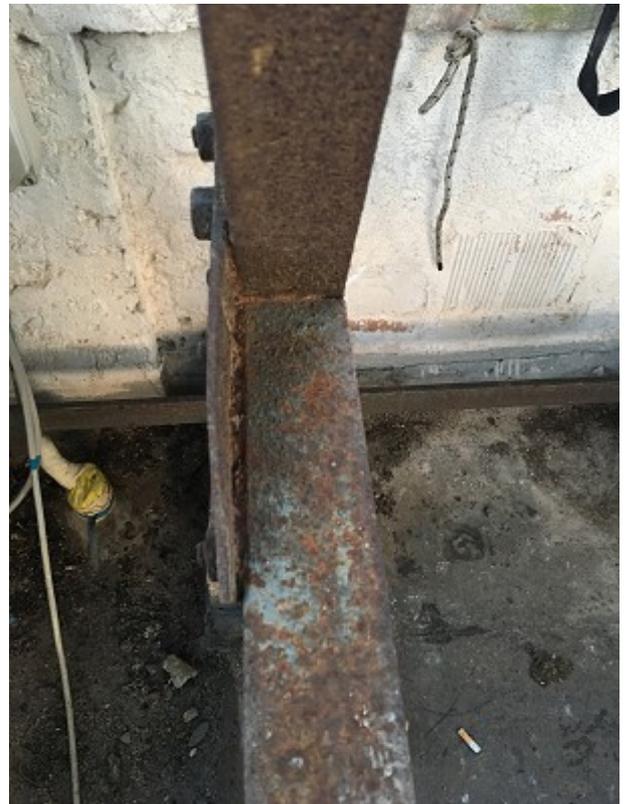
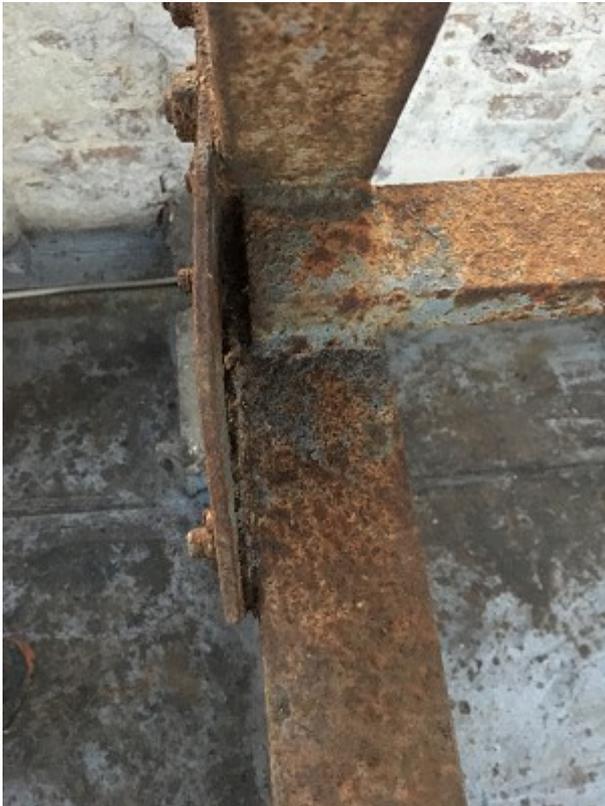
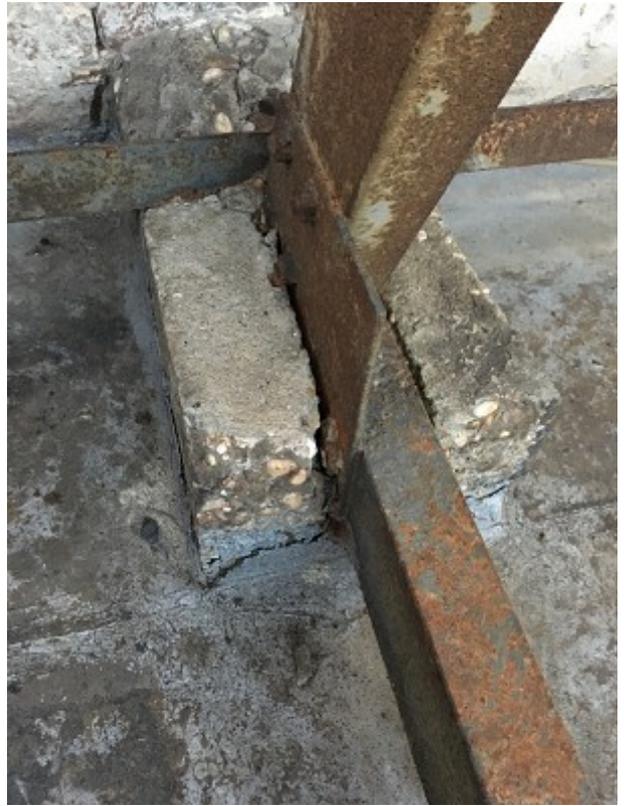
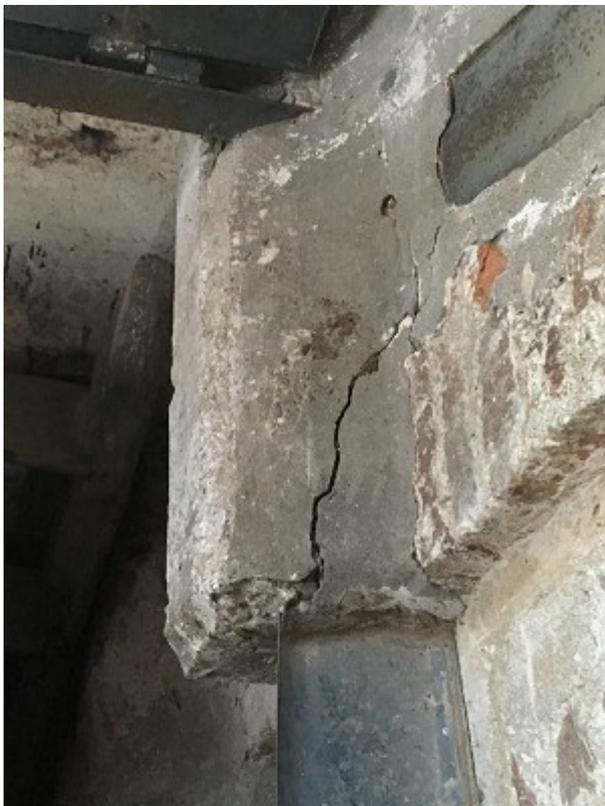
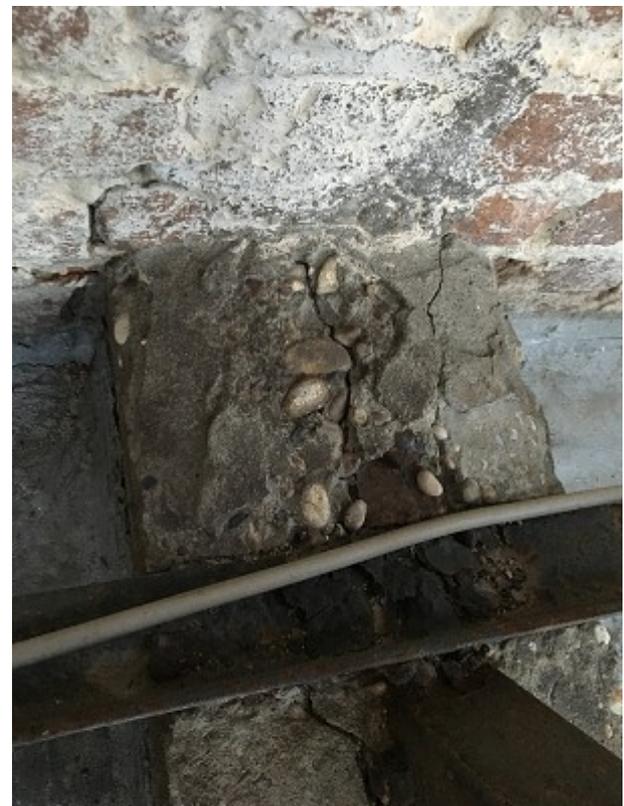
Le partenze sono brusche e portano le campane in quota in pochi colpi, in questo modo le sollecitazioni al livello dell'aggancio delle campane può essere dannoso per le campane stesse. Le posizioni di blocco a bicchiere sono assolutamente troppo sbilanciate e le frenate brusche. In queste condizioni sono sorpreso che solo la II° campana abbia le maniglie tranciate.

Con un'operazione di fonderia si potrebbero ricreare le maniglie originali e si potrebbe porre rimedio al danno causato dalla foratura della calotta.
