PROVINCIA DI TREVISO - COMUNE DI ZERO BRANCO
località SCANDOLARA

PROGETTO di
RESTAURO e RISANAMENTO CONSERVATIVO
del CAMPANILE della
CHIESA di SAN MARTINO VESCOVO
Parrocchia di Scandolara

RELAZIONE ILLUSTRATIVA

DATA: Febbraio 2021

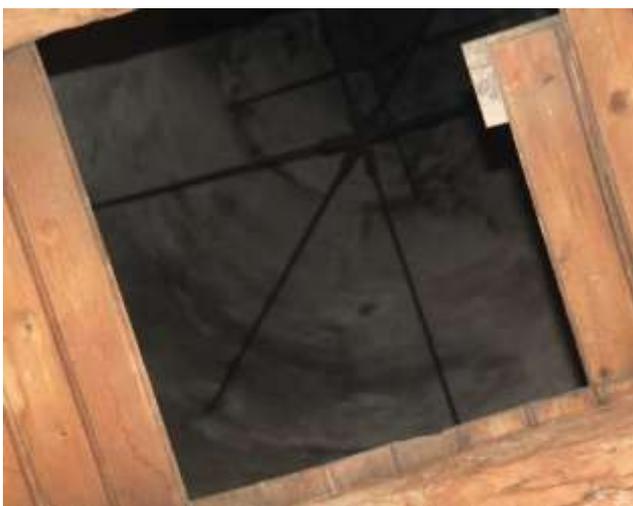
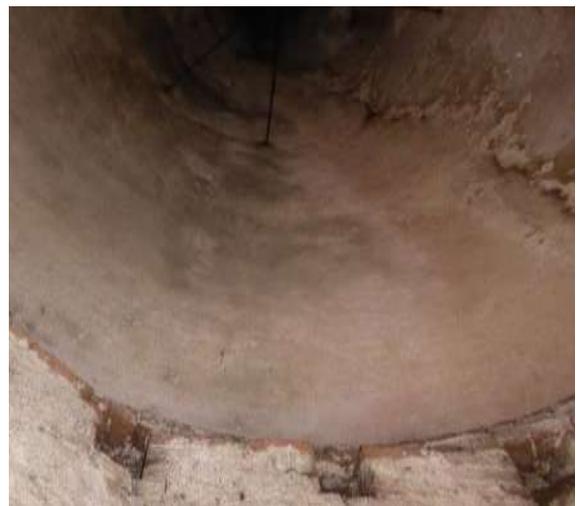
2.c_ Copertura – cuspide in mattoni faccia a vista

Descrizione e tipologie di DEGRADO:

Il rilievo ha evidenziato le seguenti tipologie di degrado:

- patina biologica dovuta alla presenza di muschi e licheni,
- macchie causate da ruscellamento/imbrattamento della superficie esterna per percolazione idrica,
- deposito di polveri coerenti e aderenti al supporto (deposito superficiale),
- tracce di intonaco e/o malta sui costoloni, probabilmente applicata successivamente,
- lesioni e fessurazioni con andamento concentrico posizionate a quote diverse della guglia,
- parziali mancanze e/o disgregazioni di elementi in cotto,
- presenza di zanche e chiodi in ferro arrugginiti.

- **intervento in_20** – MICROCUCITURE in ACCIAIO (cfr. tariffa **020** Elenco prezzi unitari):
 - realizzazione di microcuciture in acciaio inox eseguite su muratura di laterizio faccia a vista fessurata o in presenza di lesioni profonde mediante perforazione con trapano a rotazione,

- integrazione e chiusura di brecce e lesioni mediante tecnica a “*scuci-cuci*” di piccoli tratti, previa adeguata puntellazione delle zone adiacenti, eseguite per la profondità necessaria a garantire l’adeguato consolidamento statico, utilizzando elementi in laterizio di recupero di fattezza simile a quelli del paramento (per forma, dimensione e colore),

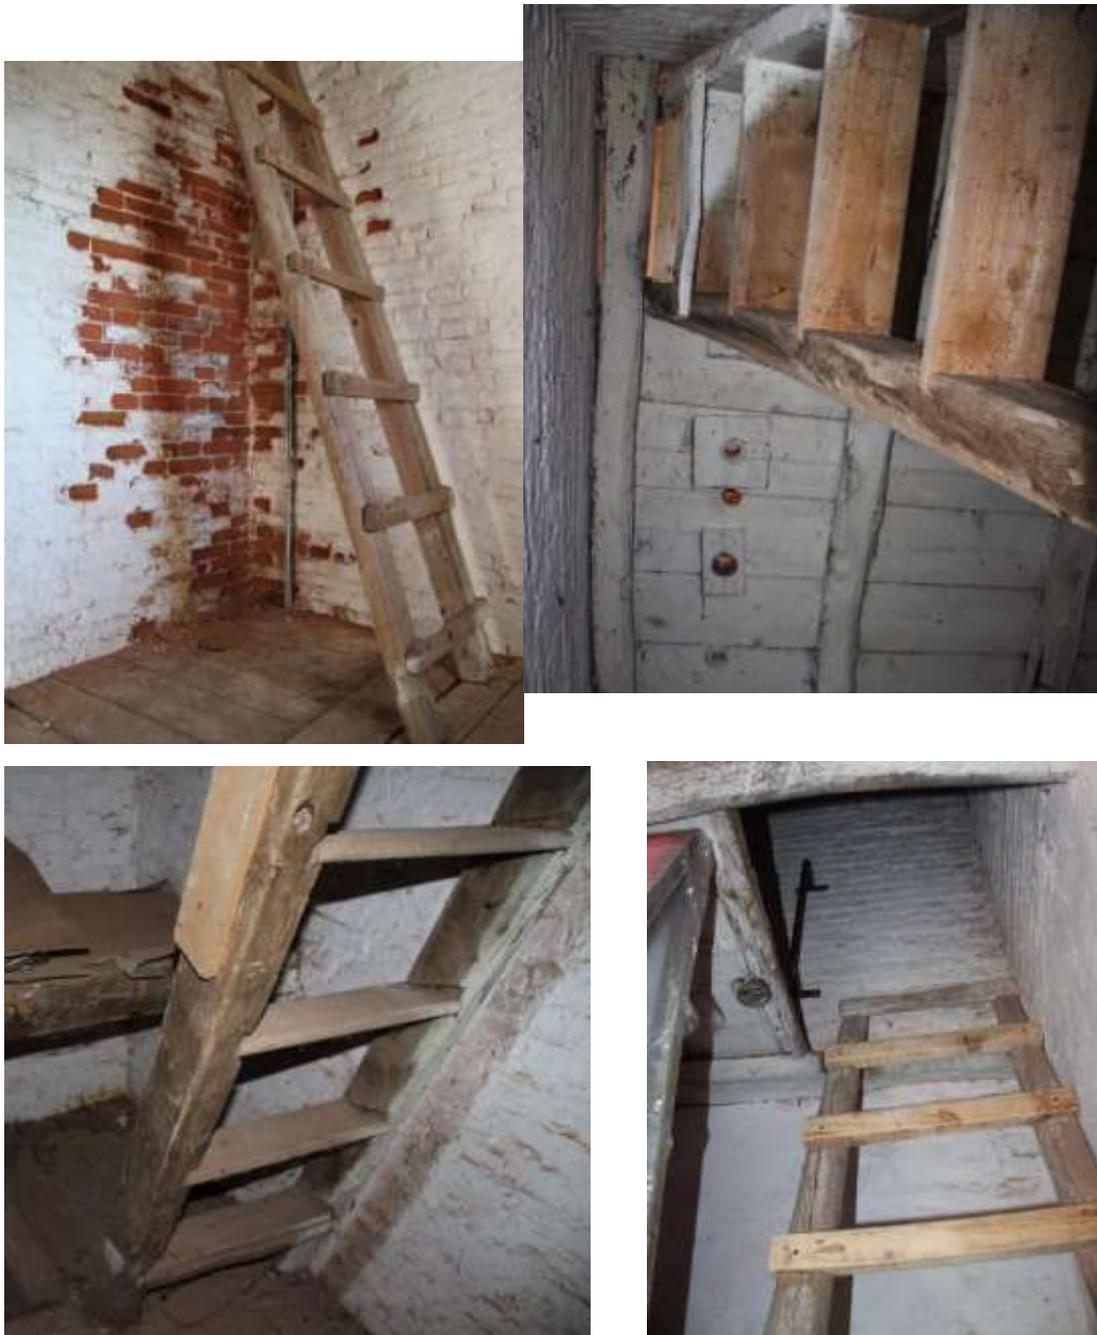
SCALE INTERNE

Descrizione e tipologie di DEGRADO:

Il rilievo non ha evidenziato particolari tipologie di degrado. Periodici interventi di manutenzione ordinaria sono stati operati alle strutture, tali da mantenerle in funzione ed efficienza.

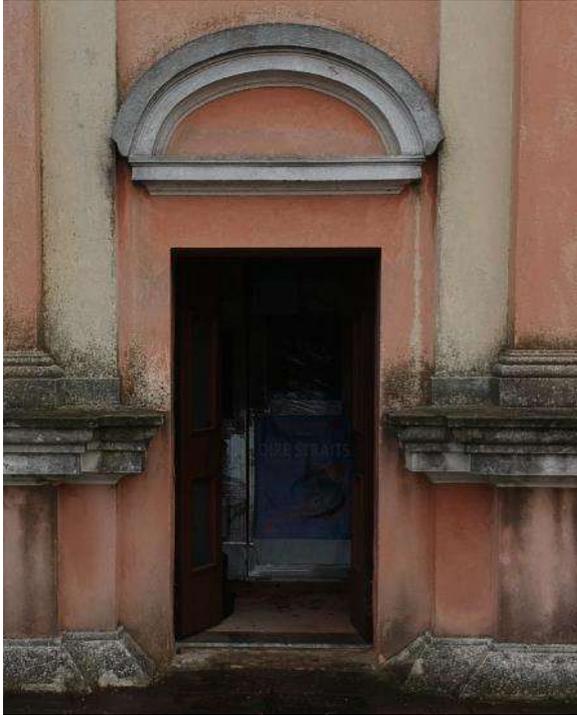
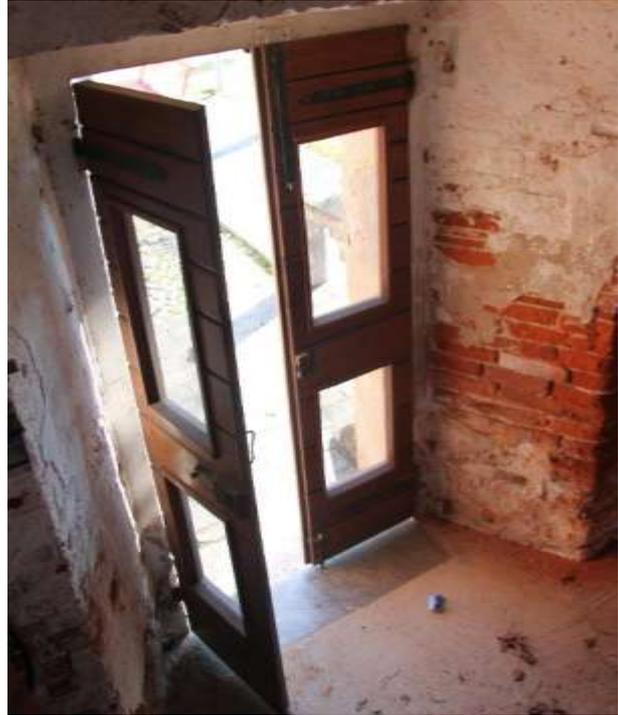
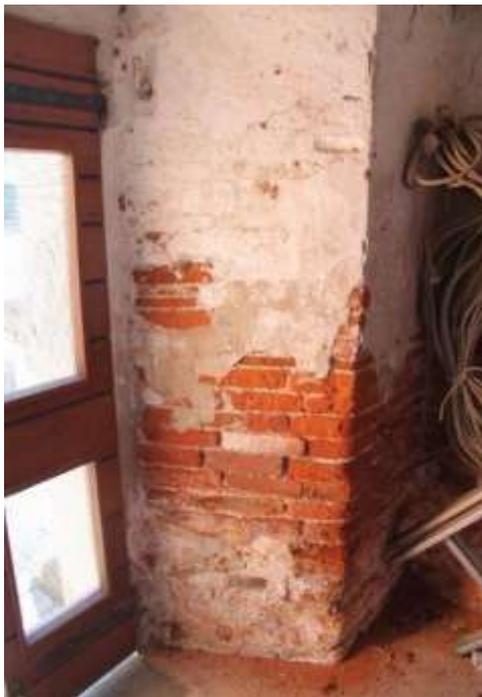
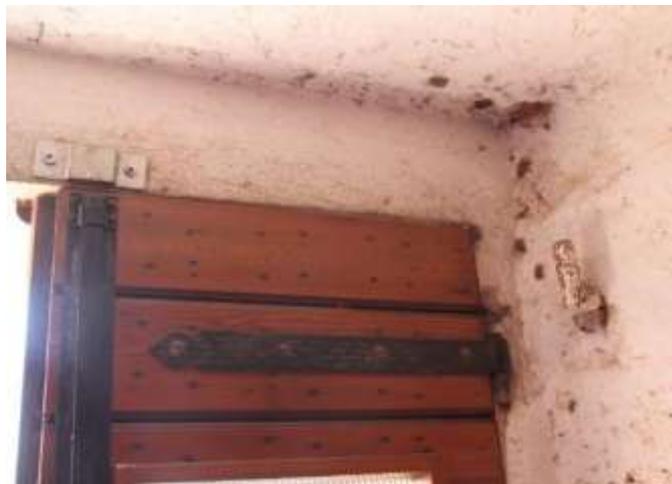
PORTONE INGRESSO

Descrizione e tipologie di DEGRADO:

Sul portoncino in legno non sono state rilevate particolari forme di degrado, senonché la presenza stessa del portoncino non originale.

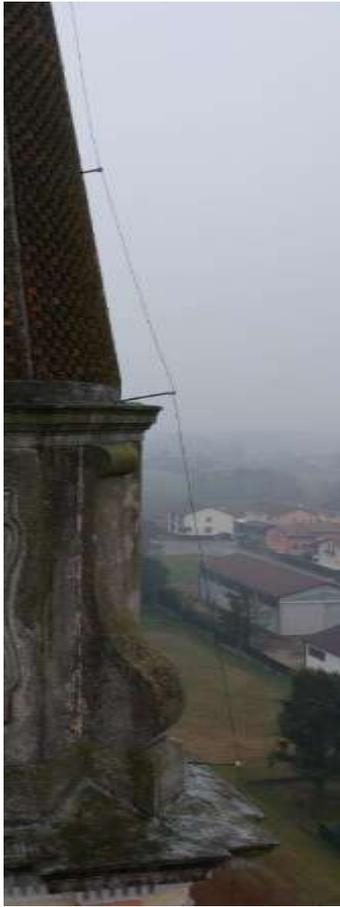
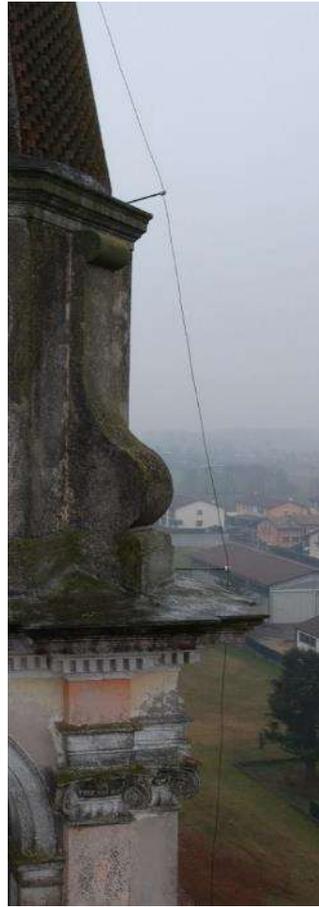
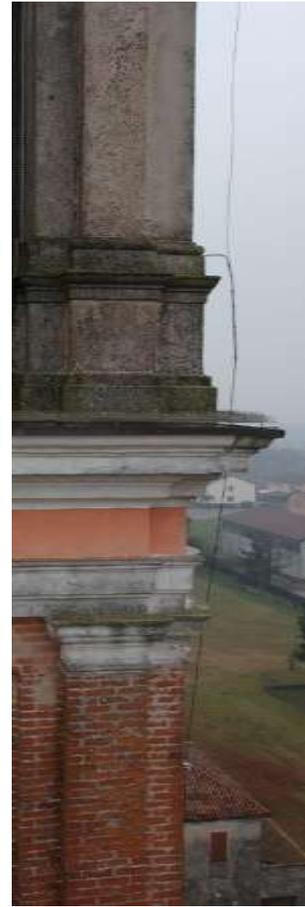
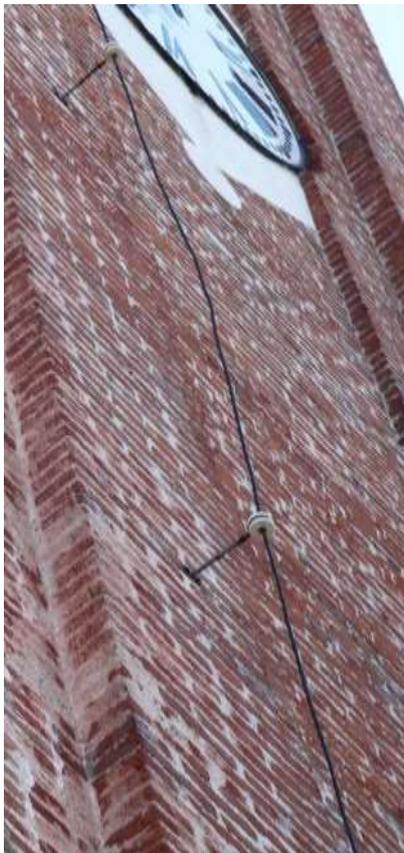
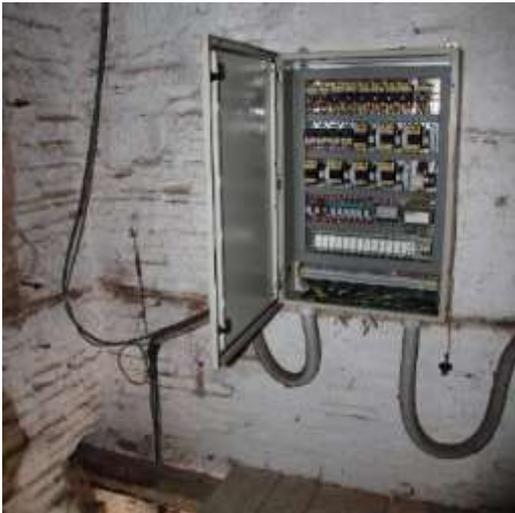
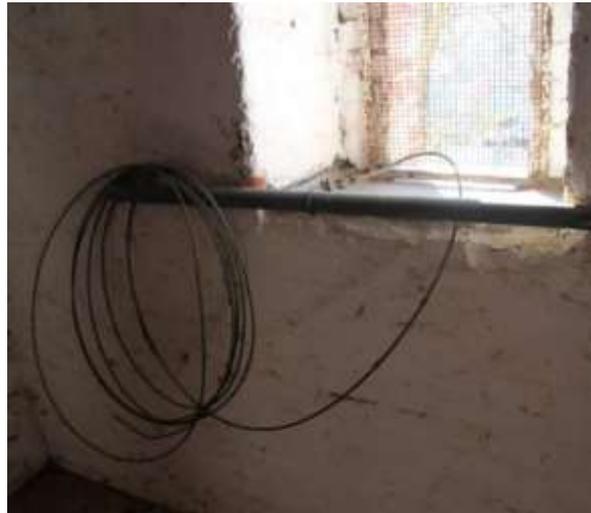
- cavidotti in parte non adeguatamente protetti, sia internamente che esternamente;
- percorsi dei cavidotti dall'esterno all'interno non adeguati e non realizzati a norma,
- messa a terra non adeguata.

Descrizione e tipologie di INTERVENTO:

Il progetto di restauro e risanamento conservativo prevede per l'impianto elettrico esistente, di intervenire sulle deviazioni, sul quadro elettrico, sui sistemi di illuminazione di cella campanaria e vano interno della torre, oltre che sul supporto del sistema di messa a terra dell'impianto parafulmine e di elettrificazione del castello delle campane. Tali interventi verranno realizzati sulla base di un progetto redatto secondo le norme vigenti, completo di dimensionamento, di relazione tecnica, di elaborati grafici e delle dichiarazioni di conformità finale dell'impianto.
