ANALISI DELLO STATO DI FATTO

Sopralluogo in data 10 aprile 2025

LA PRESENTE RELAZIONE E' IL RISULTATO DI UNA ANALISI VISIVA ED HA LO SCOPO DI INDICARE LE CRITICITA' PRINCIPALI CHE HO POTUTO VERIFICARE E INDICA LE MODALITA' OPERATIVE CHE LA PARROCCHIA DEVE SEGUIRE PER SVILUPPARE DEI PROGETTI DI RESTAURO .

CHIESA DI ZERO BRANCO.

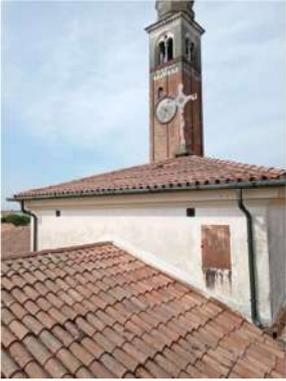
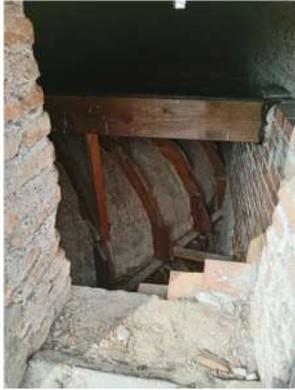
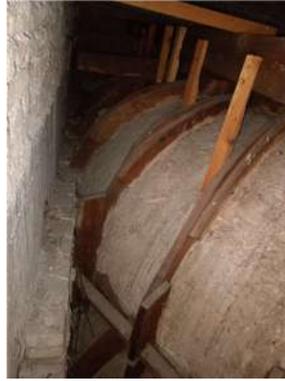
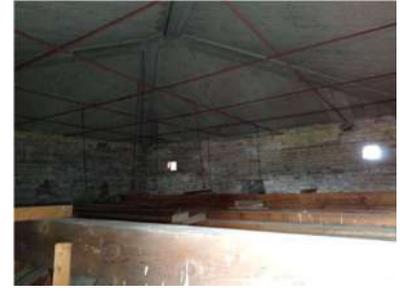
LA STRUTTURA PORTANTE DELLA COPERTURA E DEI SOFFITTI.

Cupola centrale: TETTO con travatura in cemento armato mentre la cupola del controsoffitto è stata realizzata in CANTINELLE E INTONACO.

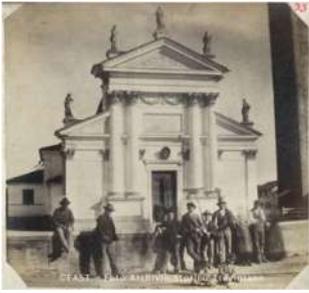
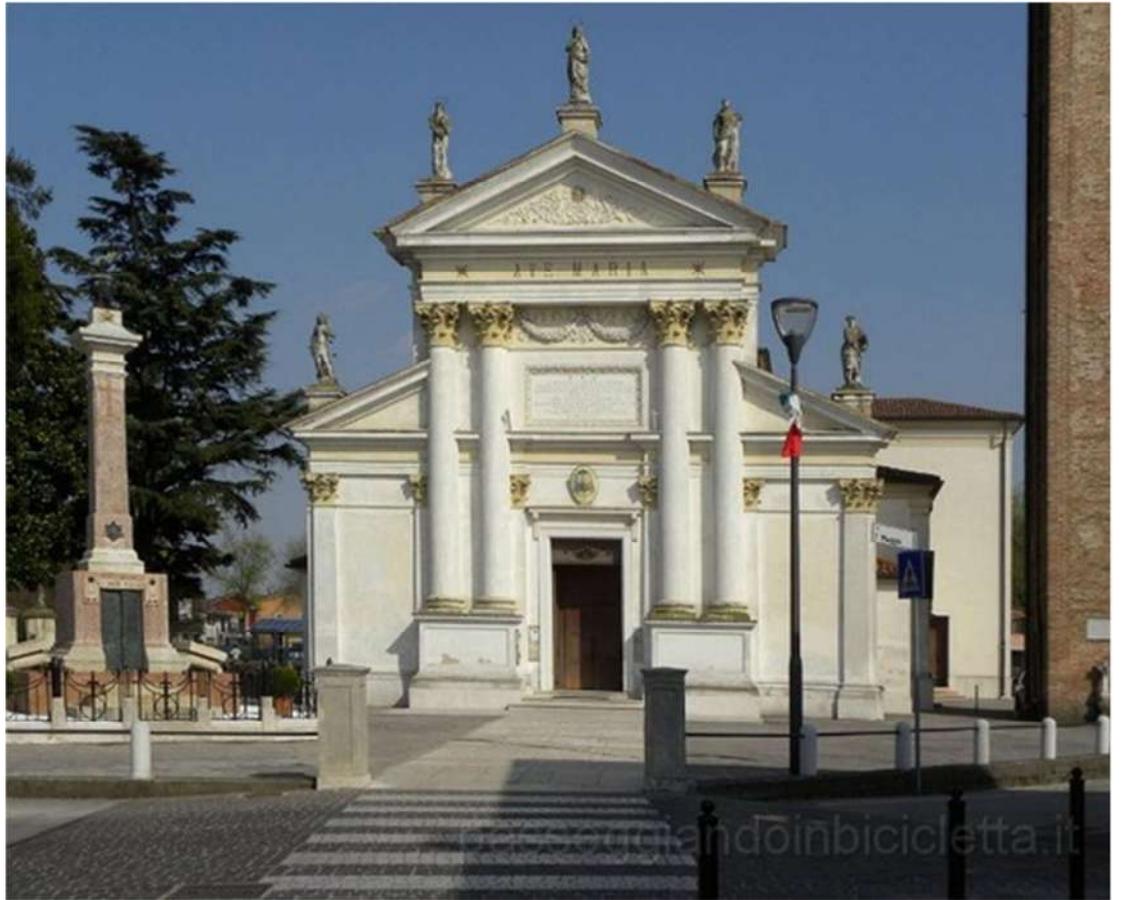
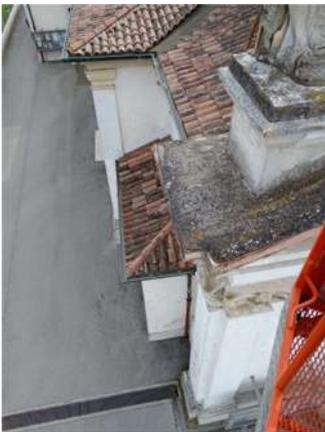
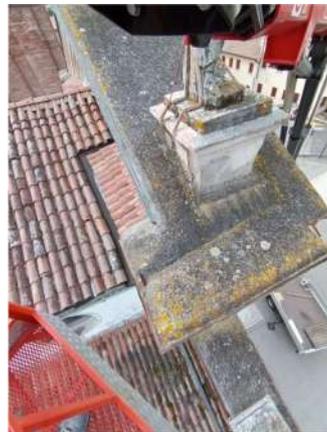
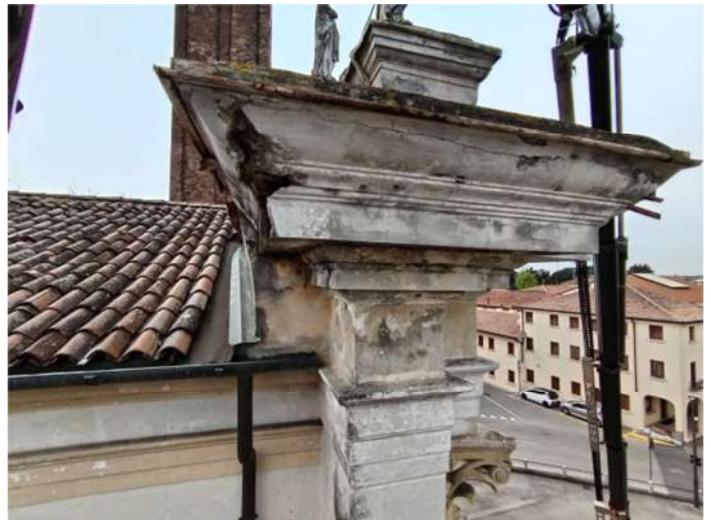
BASAMENTO STATUA DI SAN SEBASTIANO

La facciata è caratterizzata da un doppio timpano decorato ai vertici da 5 statue, realizzate in pietra tenera di Vicenza. In particolare le statue sono molto deteriorate; in passato sono state oggetto di interventi poco conservativi, che hanno avuto lo scopo di mantenere insieme anche con il silicone i vari pezzi.

San Sebastiano. Pietra tenera di Vicenza. Anno 1847. Degrado: Depositi di muschi e licheni. LESIONI causate dalla struttura di sostegno. Mancanze e rifacimenti.

La struttura è molto degradata, necessita di un intervento di restauro; attualmente i dissesti che presenta risultano comunque stabili.

1. RESTAURO DELLA FACCIATA COMPRESIVA DI STATUE. Questo è un intervento da fare con urgenza dato lo stato fessurativo e di degrado delle statue e dei vari decori presenti sulla facciata.

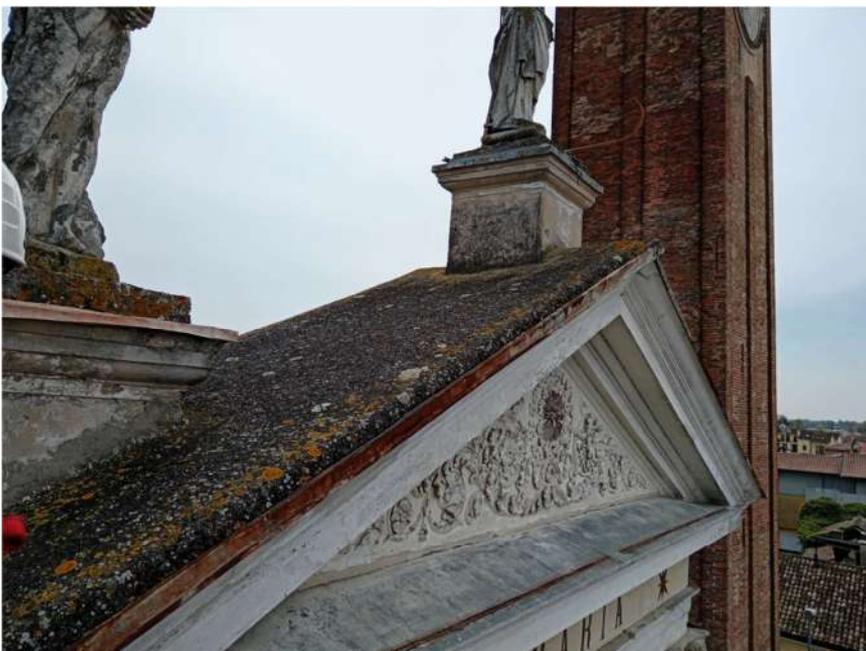
IL TIMPANO E LE DECORAZIONI

MASSETTO CEMENTIZIO SOPRA IL TIMPANO.

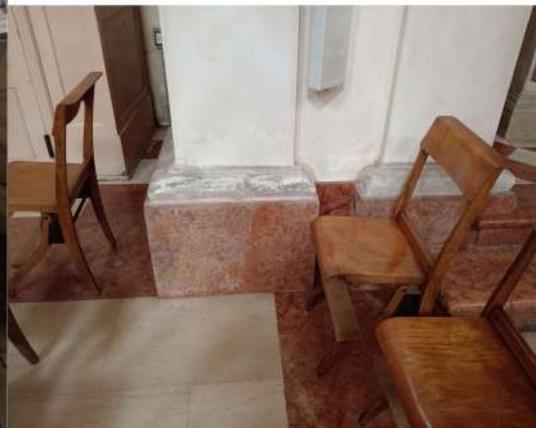
Sovrapposizione di una lastra di marmo sul basamento . Umidità di risalita con efflorescenze saline.
